逢初川源頭部の不安定土砂（落ち残っている盛土）の安定性の評価

静岡県

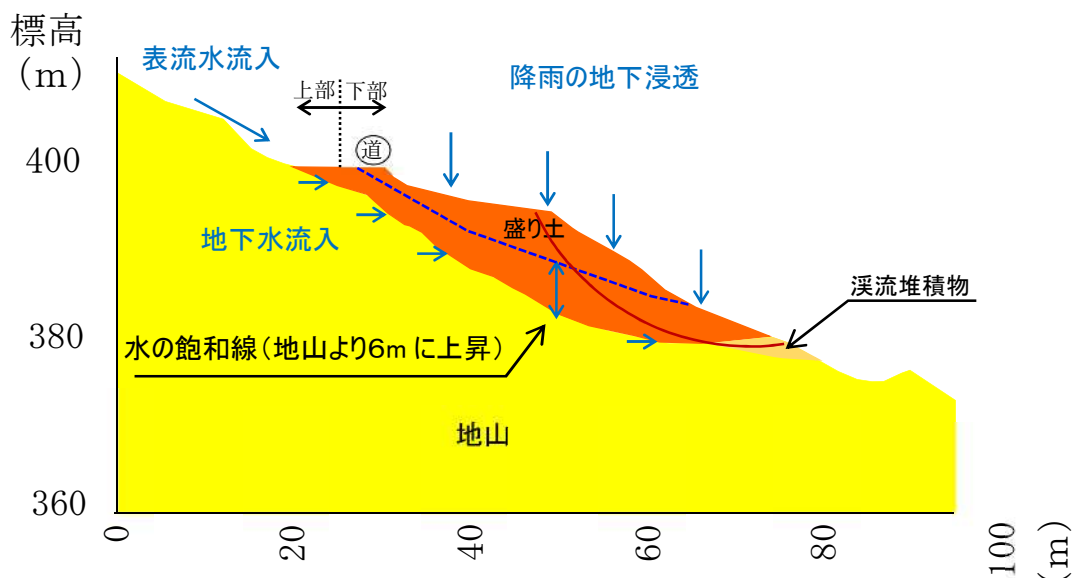
図2 測線-1断面（A領域：源頭部右岸私道下部）

- ・測線-1 で安定性を評価する。盛り土内の水の飽和線が盛り土下面（地山との境界）から約6m 上昇した場合には、安全率 F_s が 1.2 を下回る解析結果となった。

- ・本盛り土は、私道下で、変形があったものの落ち残っている部分である。地山から盛り土へ地下水が入りやすい場所である。
- ・このため、降雨の状況によっては、盛り土内の水の飽和線が上昇し、安全率が 1.2 以下となる「盛り土内の水の飽和線が地山より6m」に上昇する高度な蓋然性がある。また、安定解析には不確実性があり、盛り土内の水の飽和線がより低い状態であっても崩壊する高度な蓋然性がある。
- ・よって、土の撤去か排水工法が必要である。とりわけ、盛り土下部（私道部及びその下部）は2021年7月3日の周辺盛土崩壊の際に、一部が移動したものの、落ち残っている部分である。
- ・この部分は、地形上、地下水の流入を防ぐなどの排水工法がとりにくい場所にあるため、原則として、土の全量撤去が必要である。

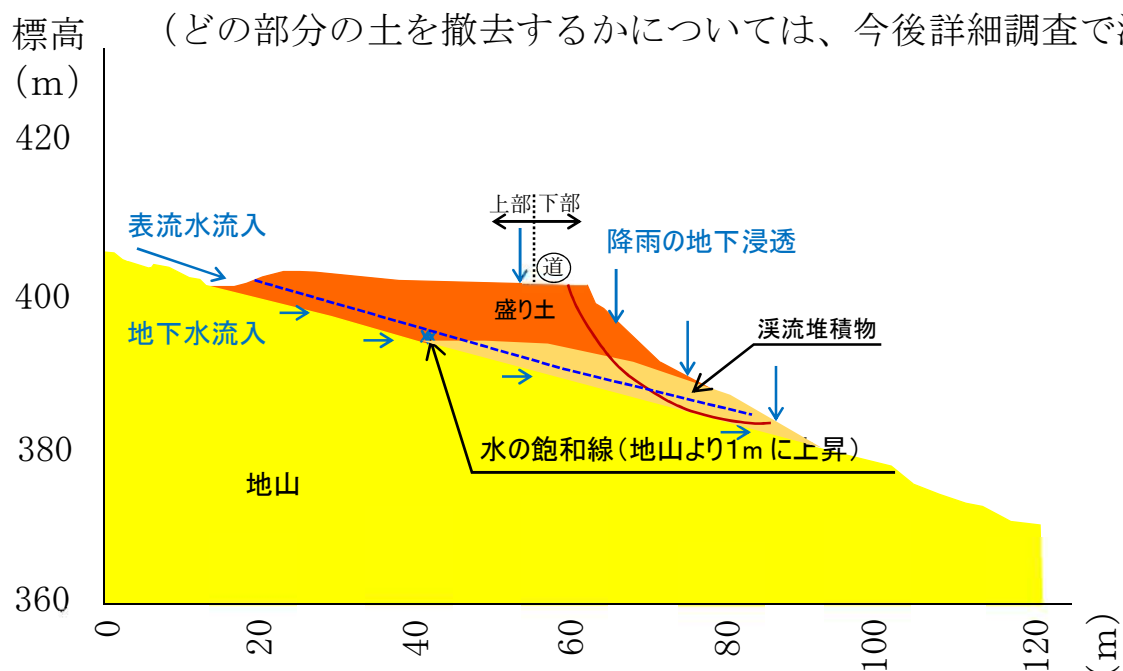
図3 測線-2断面 (B領域: 源頭部右岸私道上部)

- ・測線-2で安定性を評価する。盛り土内の水の飽和線が盛土下面（地山との境界）から約1m上昇した場合には、盛土の下部で安全率 F_s が 1.2 を下回る解析結果となった。

- ・本盛り土の下部である私道部にはひび割れが入っている。全体として盛り土へ地下水や表流水が入りやすい場所で、降雨の状況によっては、盛り土の安全率が 1.2 以下となる「盛り土内の水の飽和線が地山から 1m」上昇する高度な蓋然性がある。また、安定解析には不確実性があり、盛り土内の水の飽和線がより低い状態であっても崩壊する高度な蓋然性がある。
- ・よって、土の撤去か排水工法が必要である。
- ・地形上、上部は、盛り土の安定性が比較的高く、また地下水の流入を防ぐ工法がとれる場所にある。よって、上部は、排水工法により盛り土内の水の飽和線を下げるとともに、表流水の盛り土内への流入を防ぐ対策が有効である。
- ・下部（私道付近及びその下）については、土の撤去が必要である。

（どの部分の土を撤去するかについては、今後詳細調査で決定）

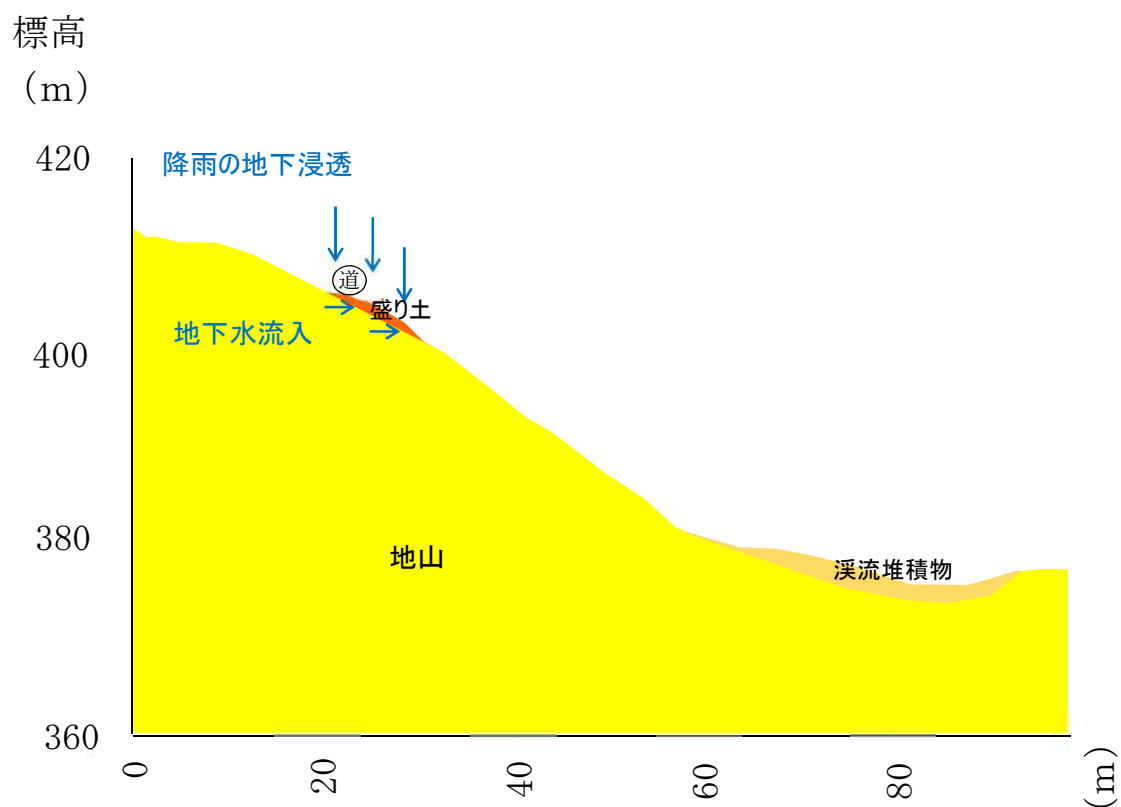
図4 測線-3断面（C領域：源頭部中央私道付近）

- ・私道部が落ち残った状態となっている本領域は、元の地山地形がその両側よりも谷に張り出した形となっていた。
- ・盛り土部分は地山にかろうじて固着している状態であり、降雨によって崩落する高度な蓋然性がある。
- ・よって、盛り土部分である私道部を撤去する必要がある。

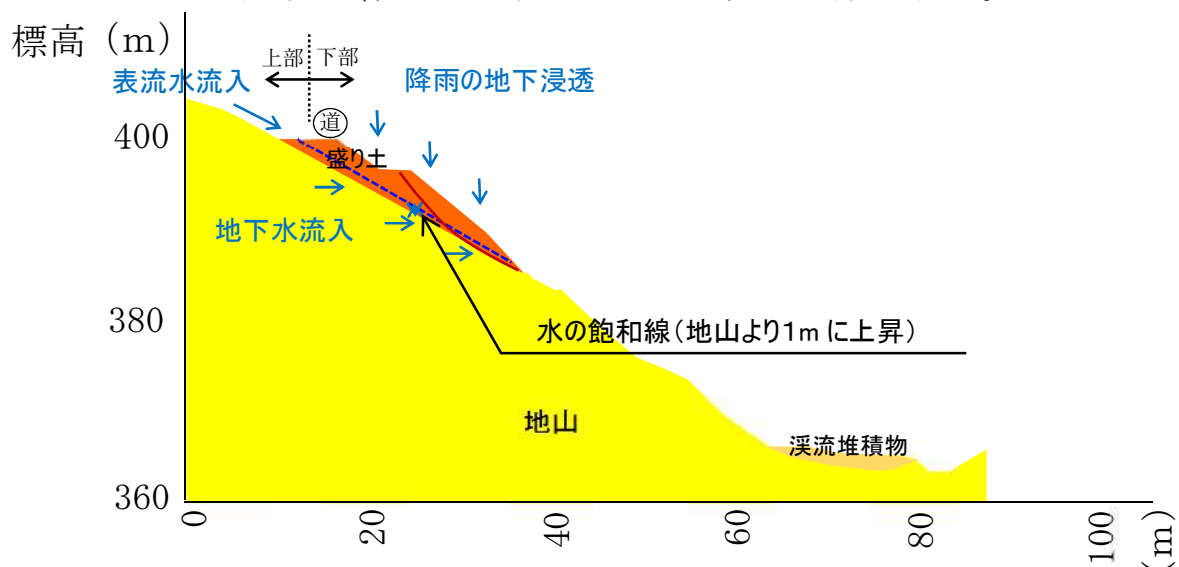
図5 測線-4断面（D領域：源頭部左岸市道下部）

- ・測線-4で安定性を評価する。盛り土内の水の飽和線が約1m上昇した場合には、安全率 F_s が 1.2 を下回る解析結果となった。

- ・本領域は、下部の盛り土が崩壊した結果、崩壊の蓋然性が高まった場所である。
- ・本領域においては、より標高の高いところにある道路に流入した水が道路上を流れ下ってきて、降雨の状況によっては、市道の側溝（排水溝）を越えて市道からあふれ、それが盛り土側に流れ込むという現象が発生するおそれがある。
- ・降雨の状況によっては、盛り土の安全率が 1.2 以下となる「盛り土内の水の飽和線が地山より 1m」上昇する高度な蓋然性がある。また、安定解析には不確実性があり、盛り土内の水の飽和線がより低い状態であっても崩壊する高度な蓋然性がある。
- ・よって、土の撤去が必要である。ただし、盛り土厚が薄いこと、草が繁茂していることを踏まえ、より詳細な現地調査を実施し、その結果を踏まえ一部または全量、土を撤去する。
