# 1. 源頭部調查結果

# 1.1 湧水地点

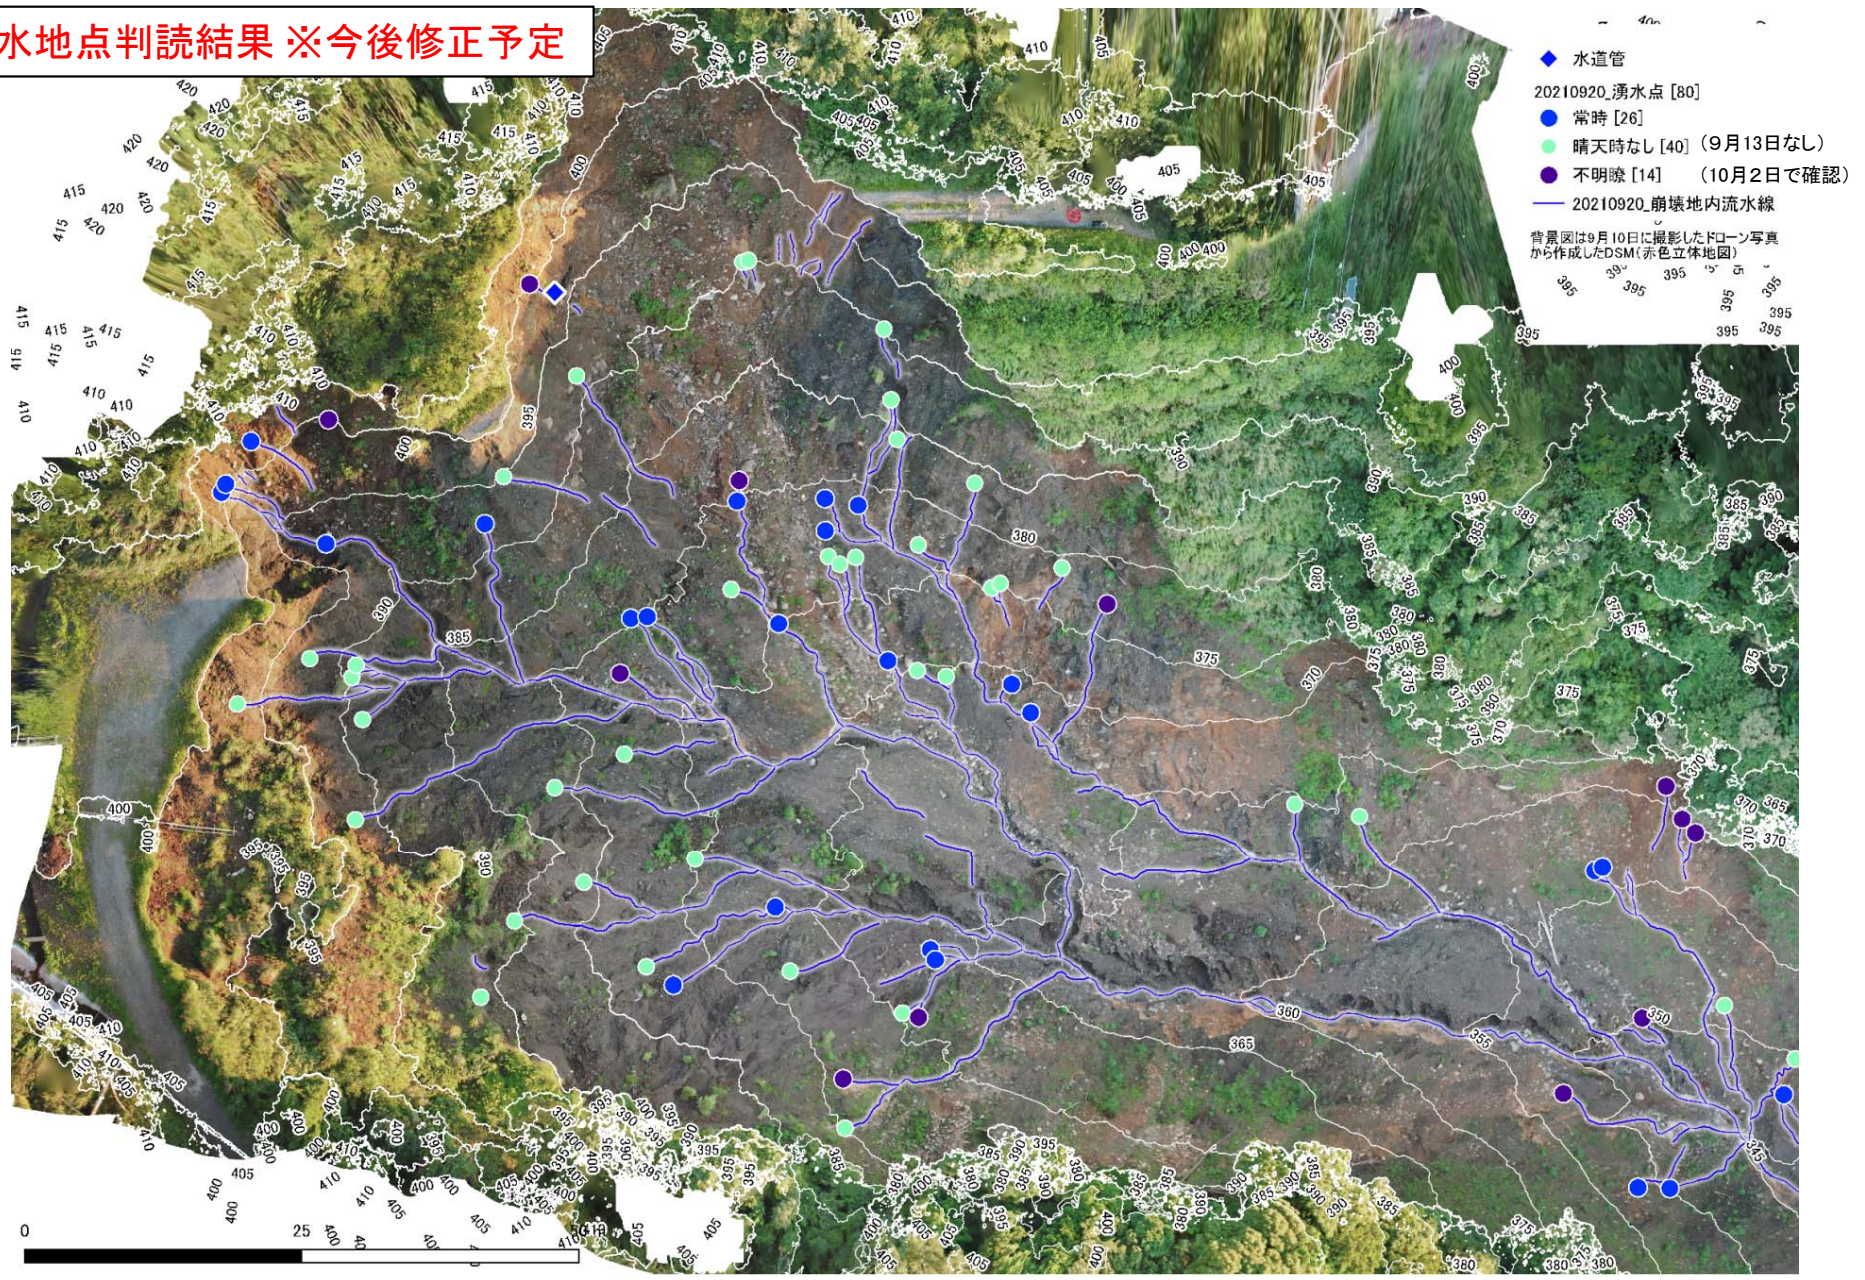
湧水地点判読結果 ※今後修正予定

事前に熱赤外で判読した湧水地点について、産業用ドローンで確認・ズーム撮影を実施した。熱赤外線判読した地点と実際の湧水地点の位置は概ね合致していたが、今後、判読結果を微修正予定である。

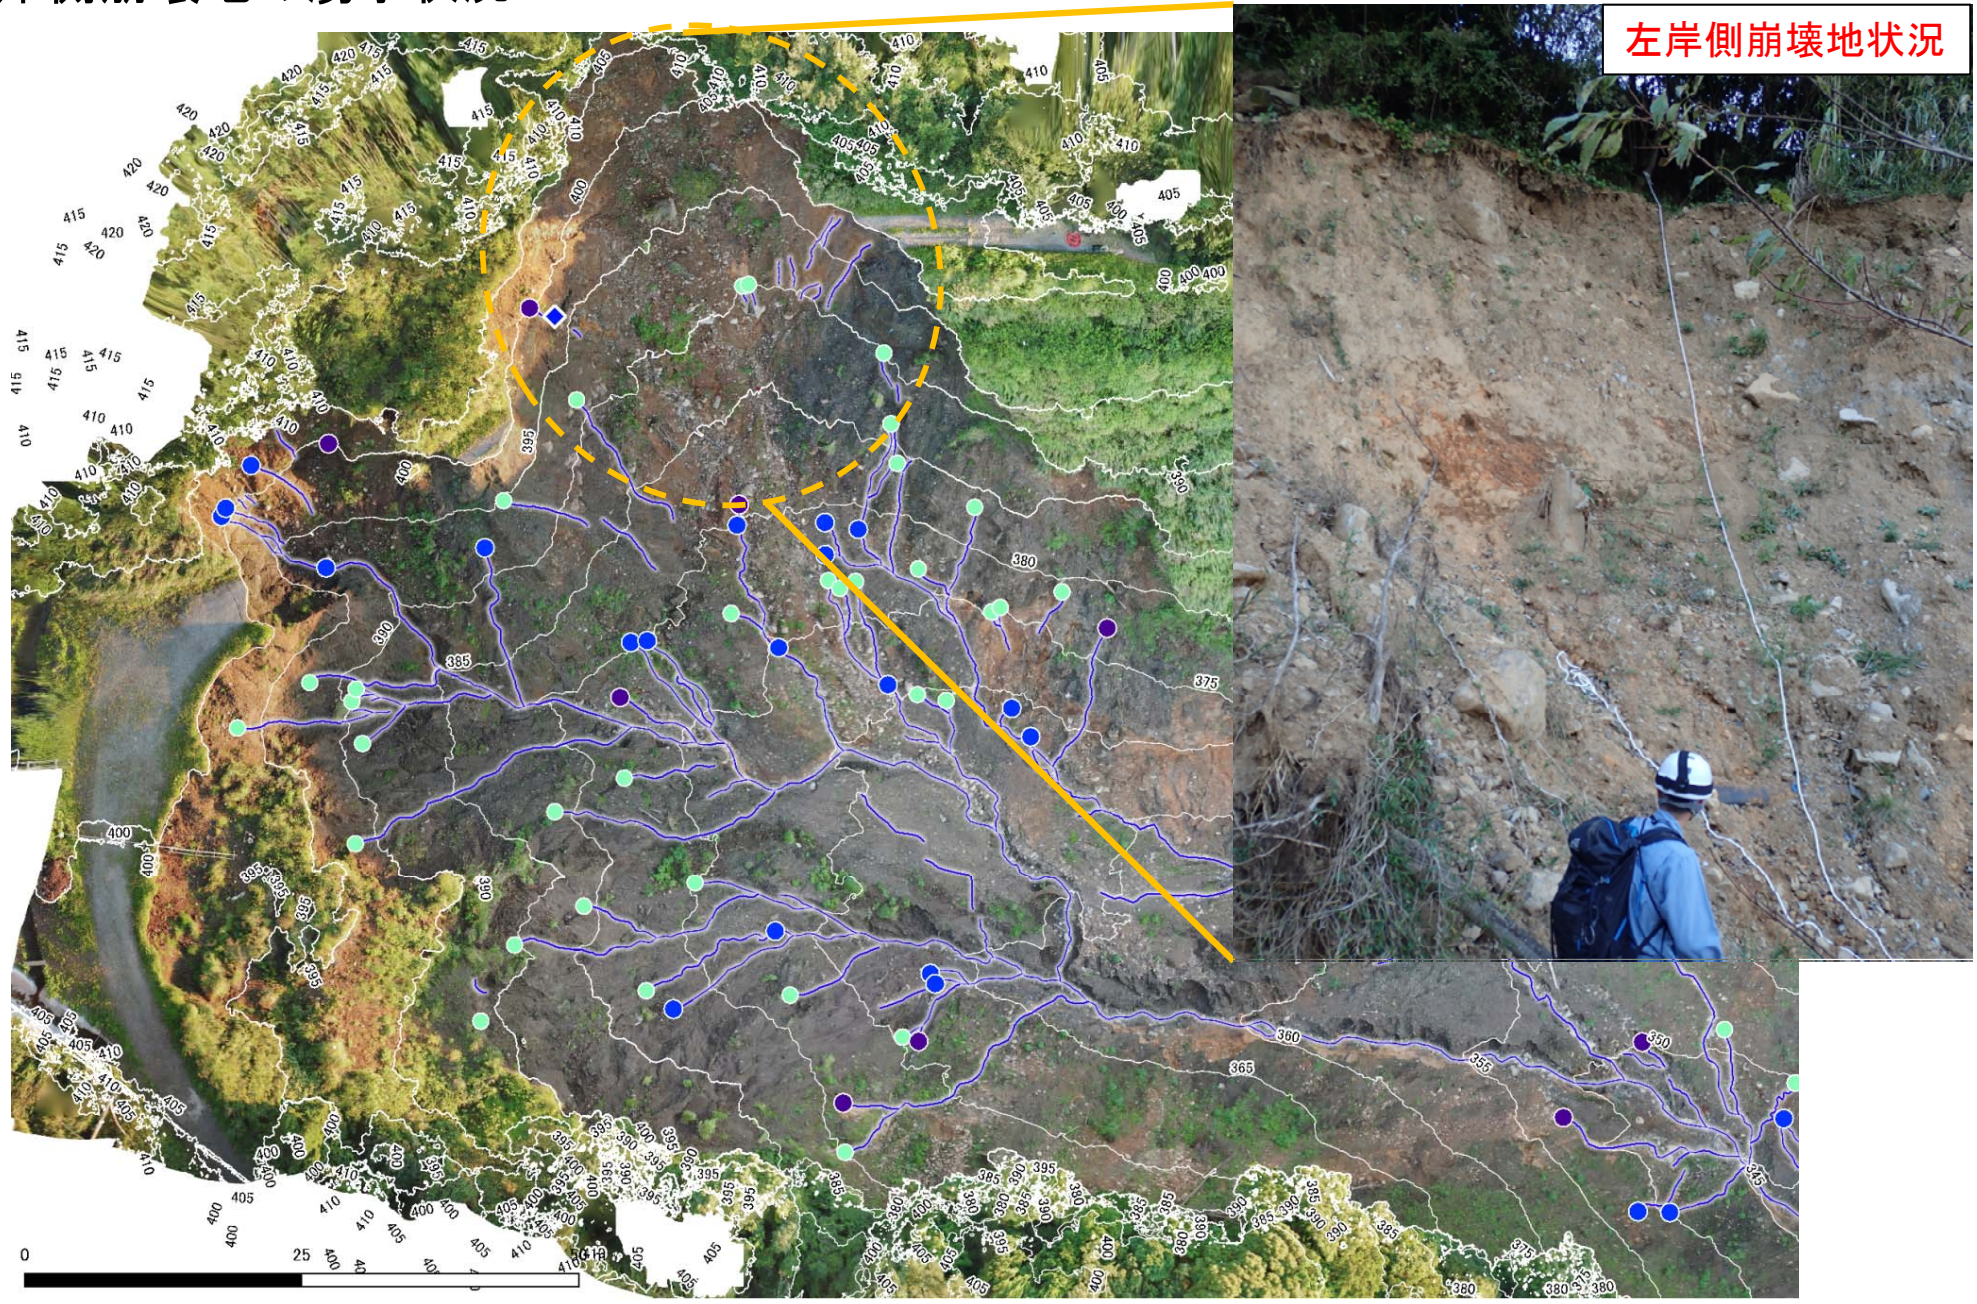
左岸側崩壊地状況

左岸側崩壊地の露頭は、全て地山である。地山内からの湧水痕跡はあるが、調査時には湧水なかった。ただし、これまでの調査より、降雨時には表面流出が確認されている。

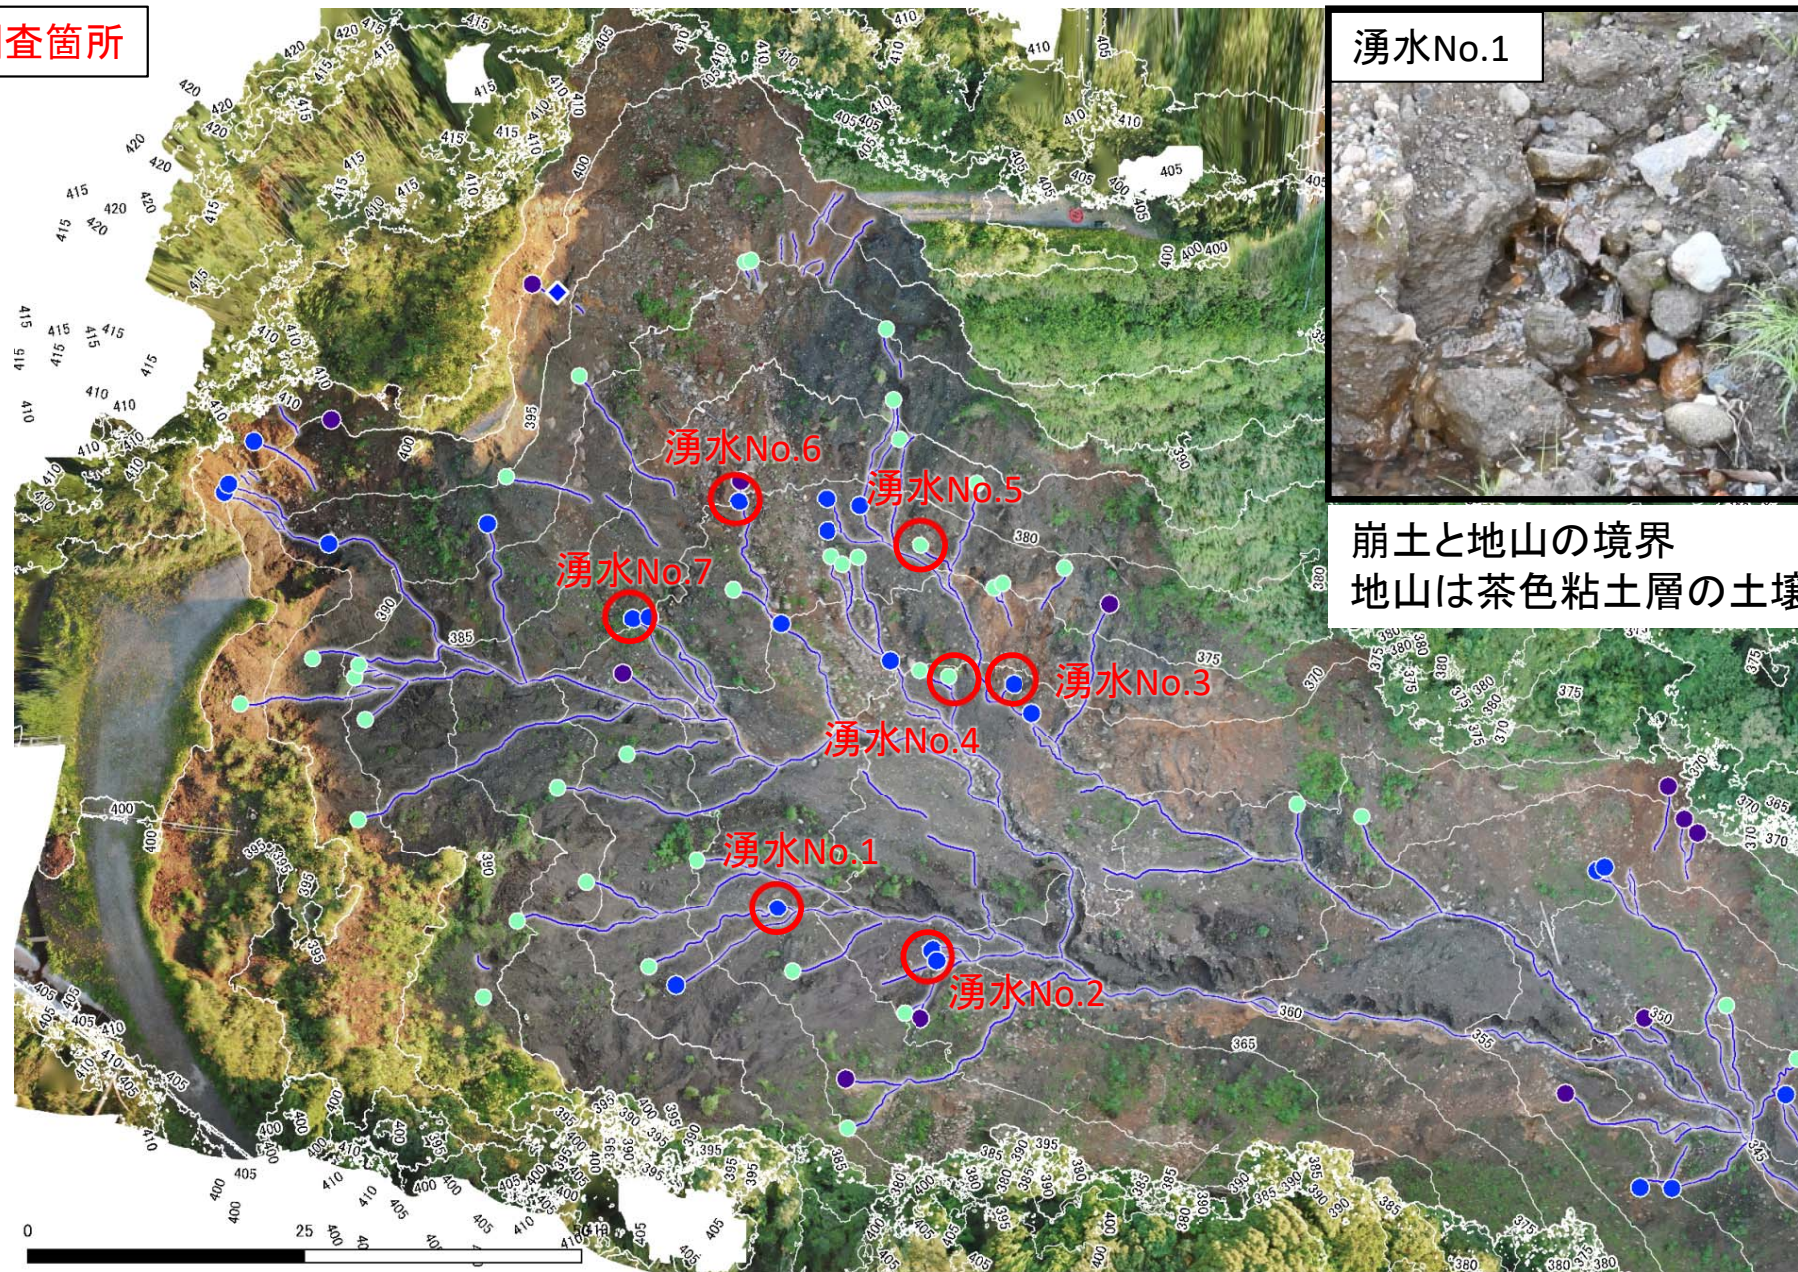
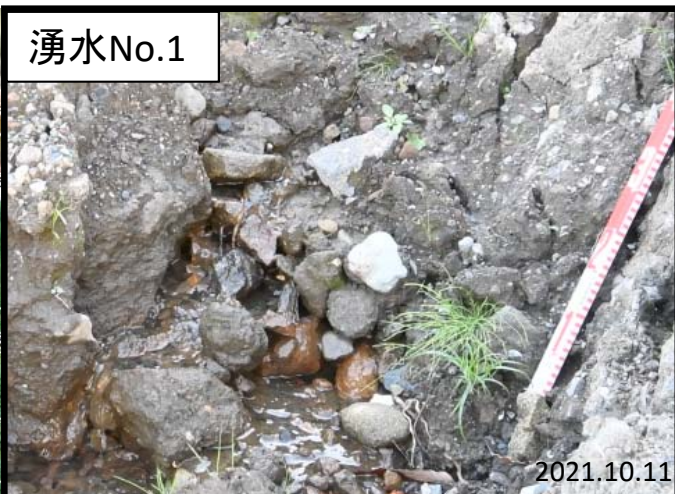
調査箇所

湧水No.1  
崩土と地山の境界  
地山は茶色粘土層の土壌

崩壊地内の湧水地点でpH、EC、湧水量を計測した。晴天が続いた後であったが、流量計測できる程度の湧水は5箇所を確認できた。上記のNo.1～No.7のうち、No.5、No.7では計測が困難であった。多くは崩土と地山の境界から流出している。

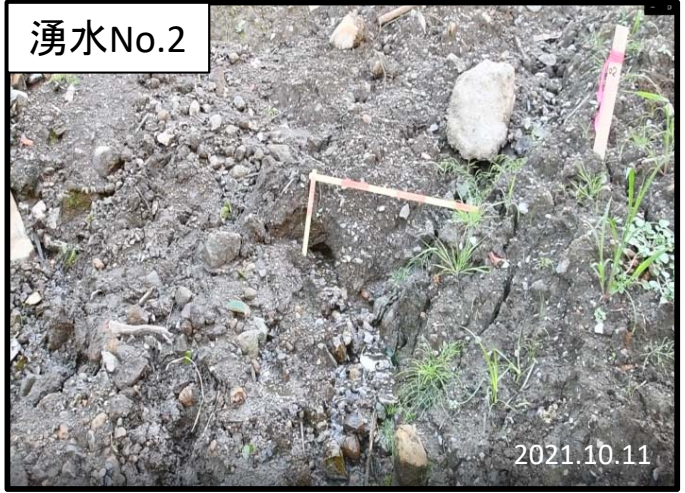
湧水No.2  
崩土と地山の境界  
地山は茶色粘土層の土壌

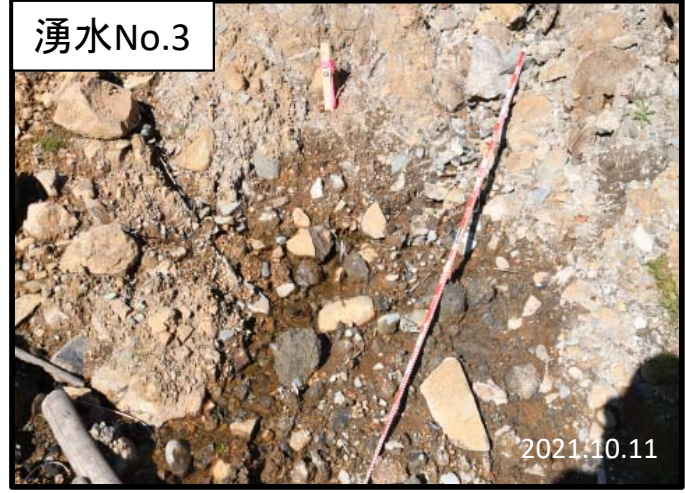
湧水No.3  
地山内または崩土と地山の境界  
地山は礫混じり風化土壌(崖錘堆積物)

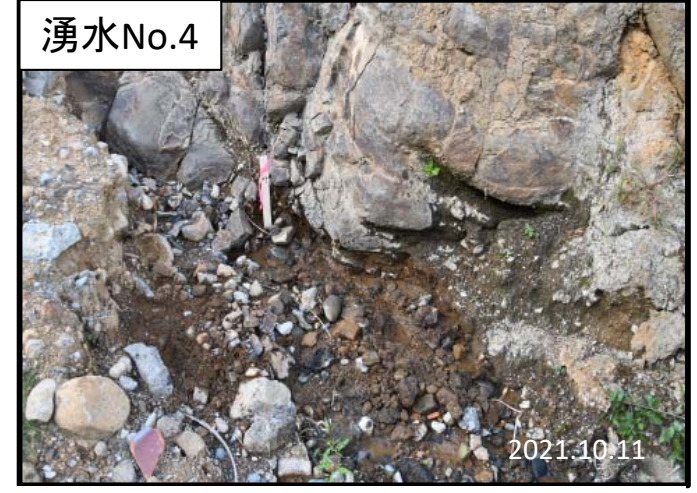
湧水No.4  
露岩下部

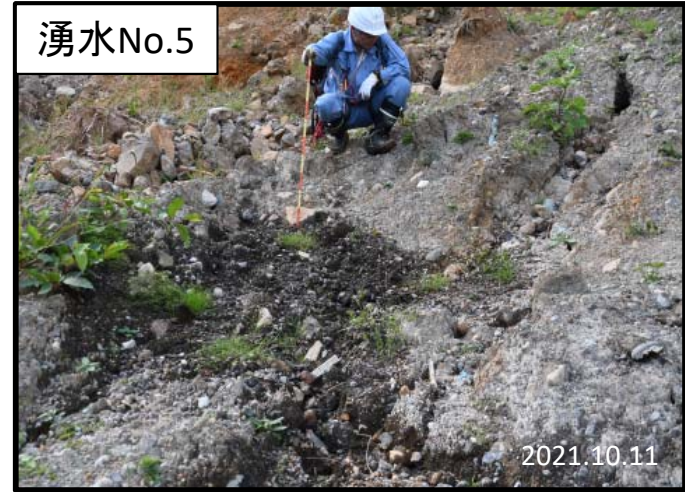
湧水No.5  
崩土上部  
湿地上に湧水

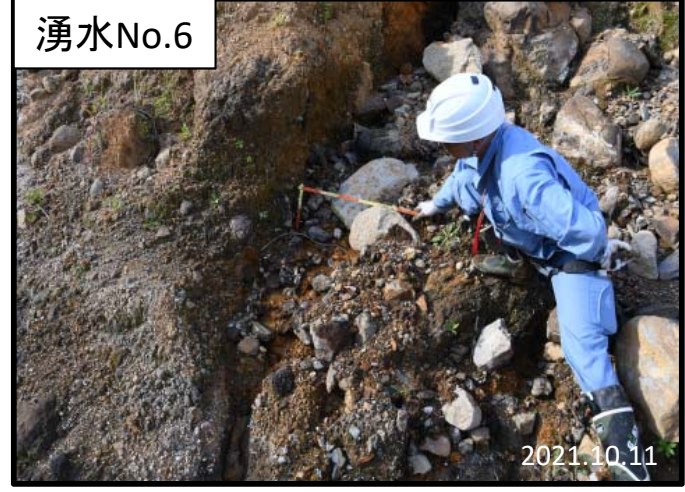
湧水No.6  
地山(崖錘堆積物)内部  
濁りが強い

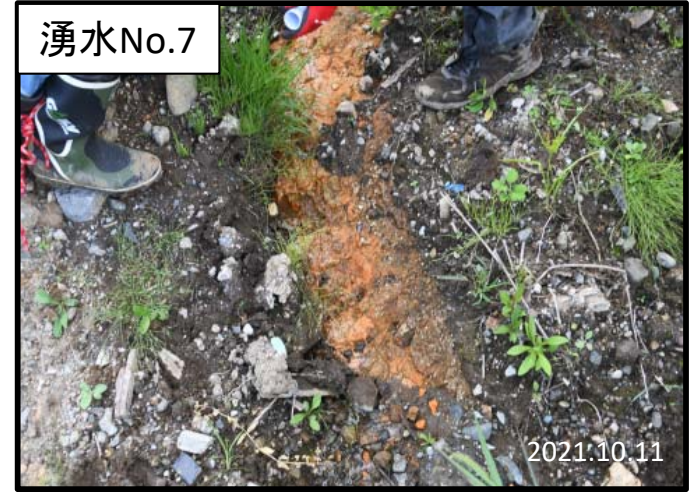
湧水No.7  
崩土と地山の境界  
湿地上(植生あり)

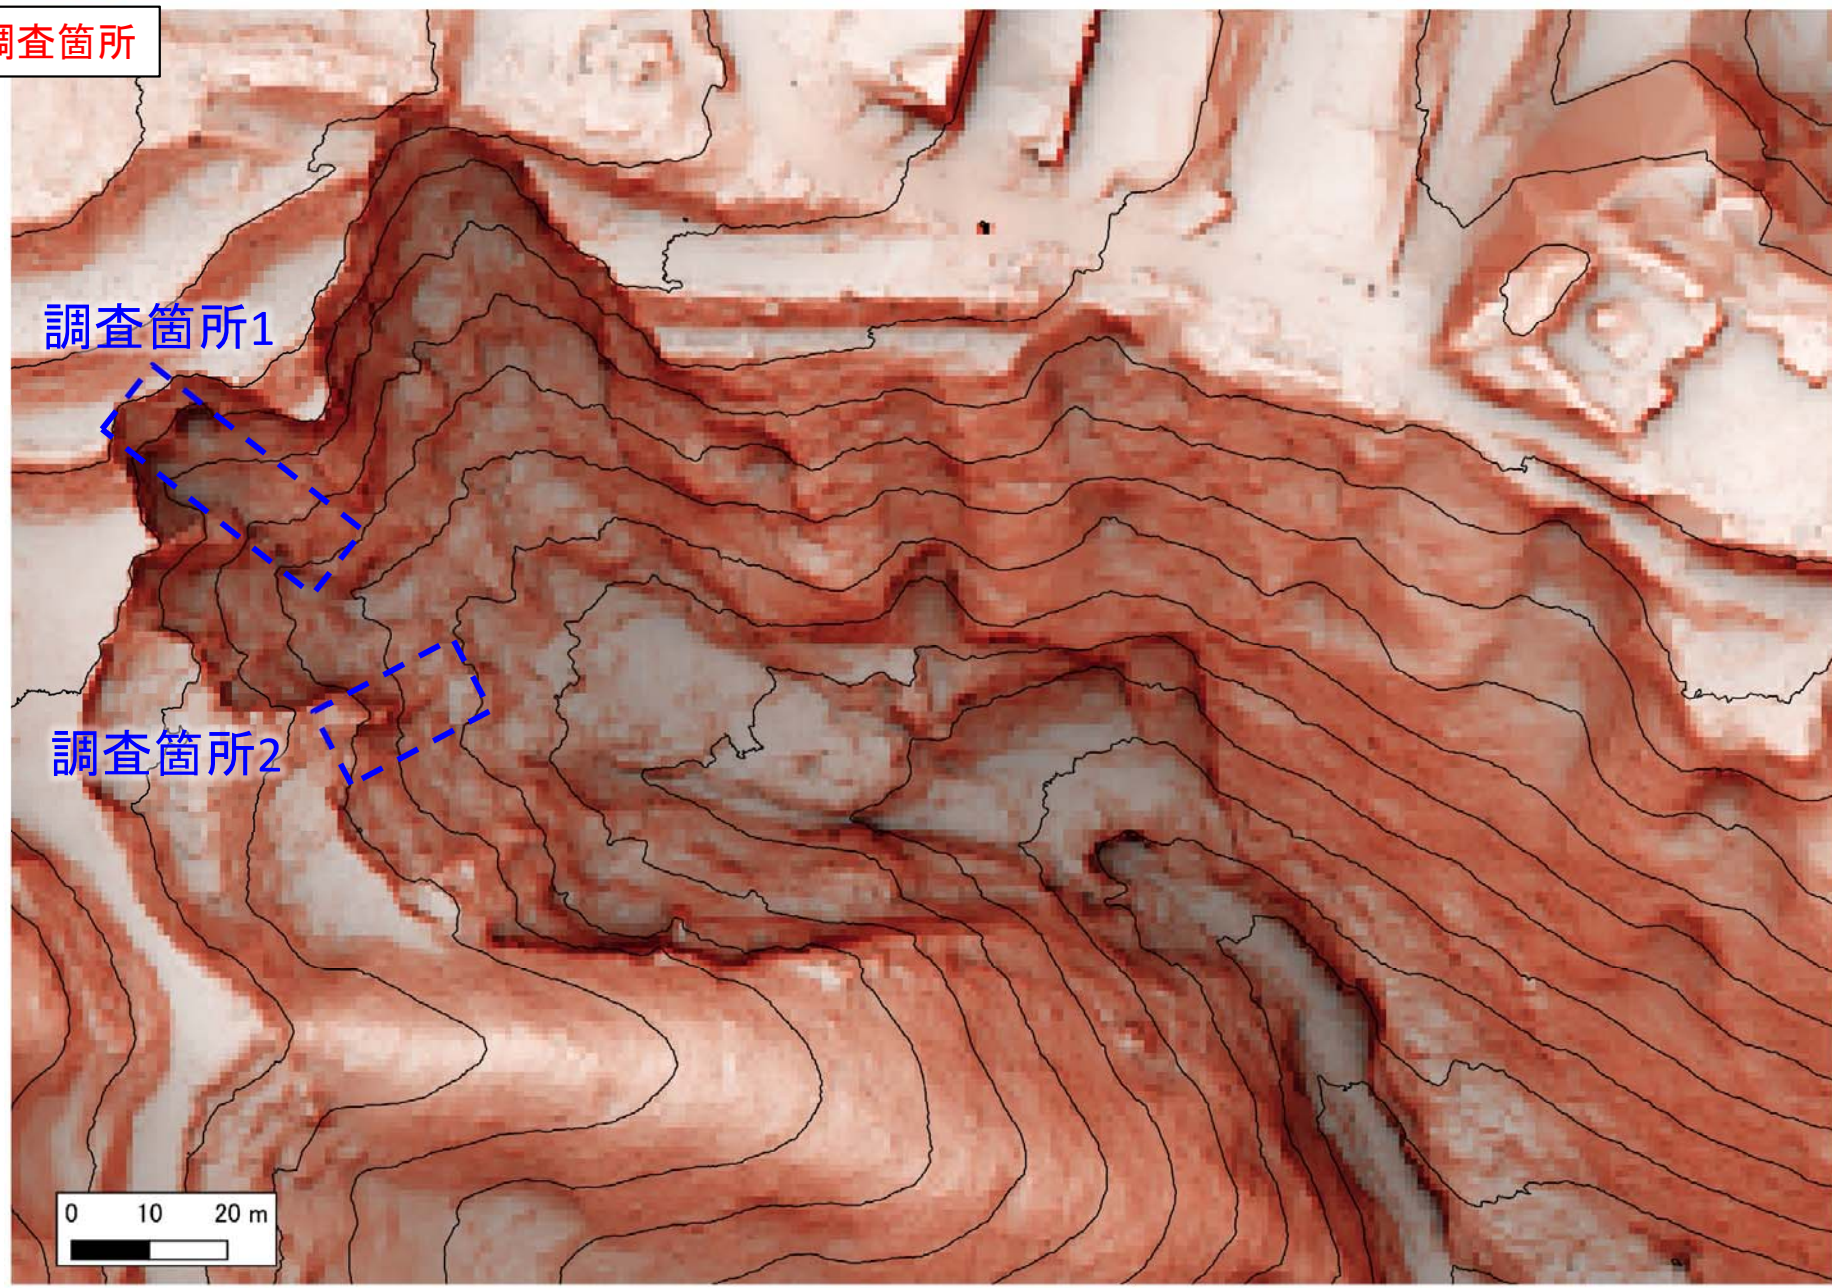
調査箇所

露頭部において鉛直方向の土壌硬度と土壌pH分布を計測した。黒い盛土は乾燥時にはかなり硬く(白くコンクリートのよう  
見た目)、地山よりも硬いが、注水した場合、および降雨時には、硬度が大きく低下する。土壌pHは、表面だけに固化材が入っ  
ていれば表面近くのpHが高くなることを想定したが、そのような偏りはみられなかった。

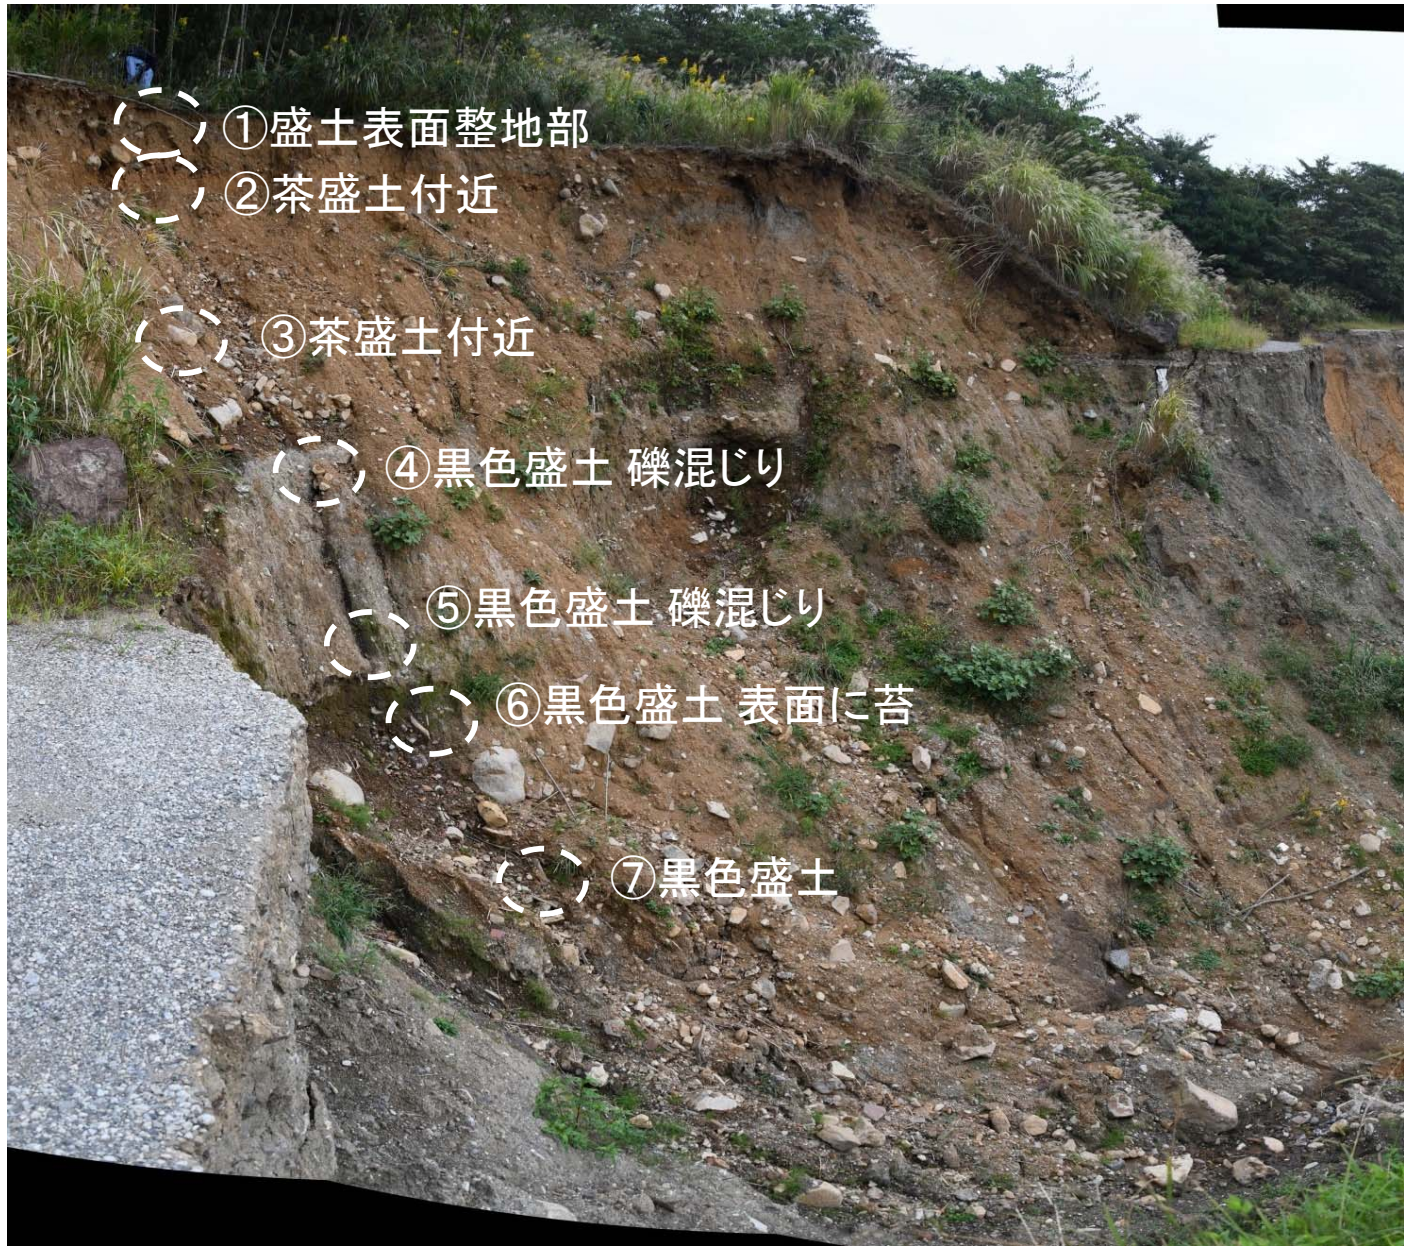
# 1.6 露頭内調査(土壌硬度、土壌pH (ペーハー)) 調査箇所1

土壌硬度 (mm)	支持強度 (kg/cm <sup>2</sup> )	土壌pH
①	19.8	6.13	7.37
②	18.8	5.29	6.40
③	17.7	4.45	7.52
④	31.2	50.23	7.62
⑤	32.2	65.92	6.35
⑥	16.0	3.49	7.06
⑦	23.7	11.16	7.22

調査箇所のうち、④および⑤、すなわち白く乾いた黒色盛土は、他の箇所に比べて強度が突出して高い傾向にある。  
土壌硬度から支持強度への算出は、理論式より  
 $(\text{支持強度}) = 100 \times (\text{土壌硬度}) / (0.7952 \times (40 - \text{土壌硬度})^2)$  で算出した。

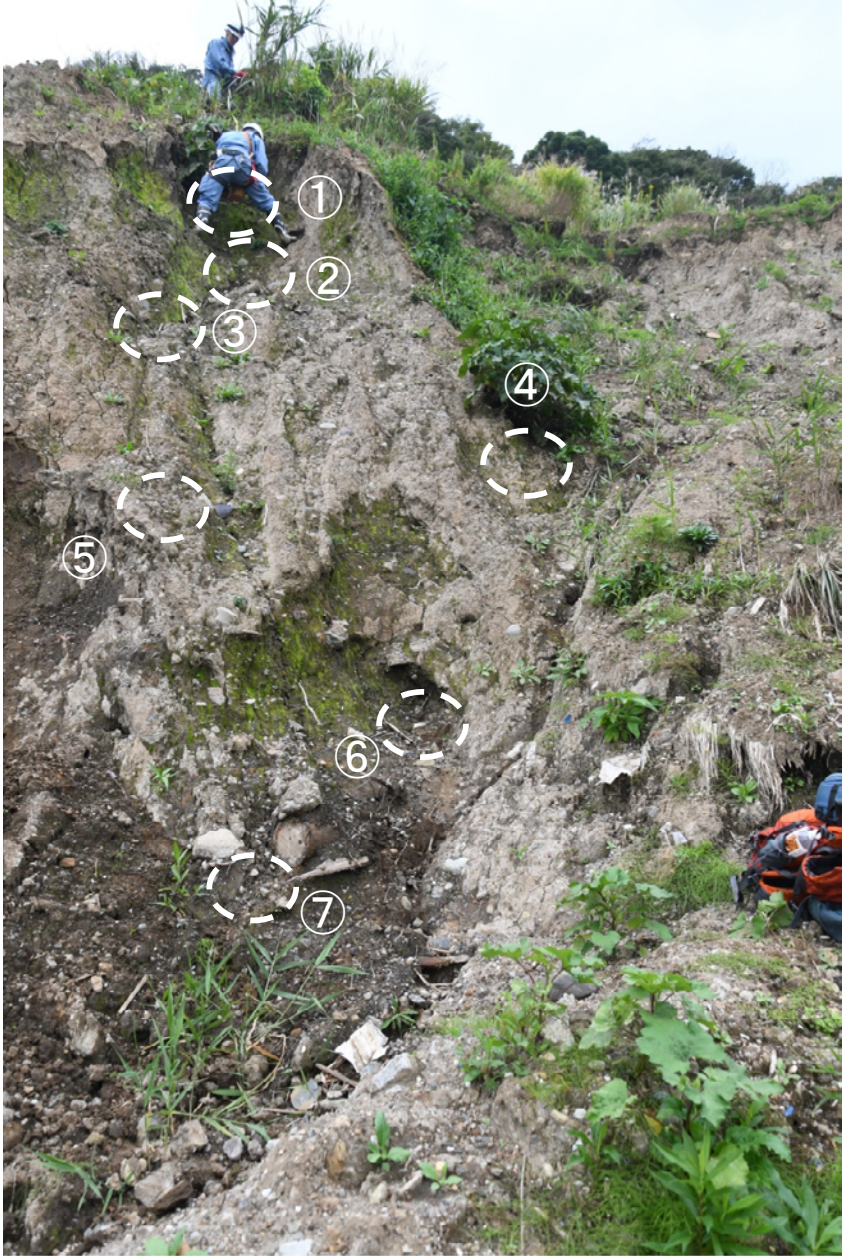
# 1.7 露頭内調査(土壌硬度、土壌pH (ペーハー)) 調査箇所2

土壌硬度 (mm)	支持強度 (kg/cm <sup>2</sup> )	土壌pH
①	20.0	6.29	7.46
②	18.7	5.16	7.58
③	24.3	12.47	7.56
④	25.2	14.38	7.52
⑤	17.7	4.45	7.23
⑥	20.2	6.45	7.46
⑦	20.8	7.13	7.33

黒色部の盛土であり、見た目の変化も小さい箇所である。調査箇所による強度および土壌pHの変化は小さかった。

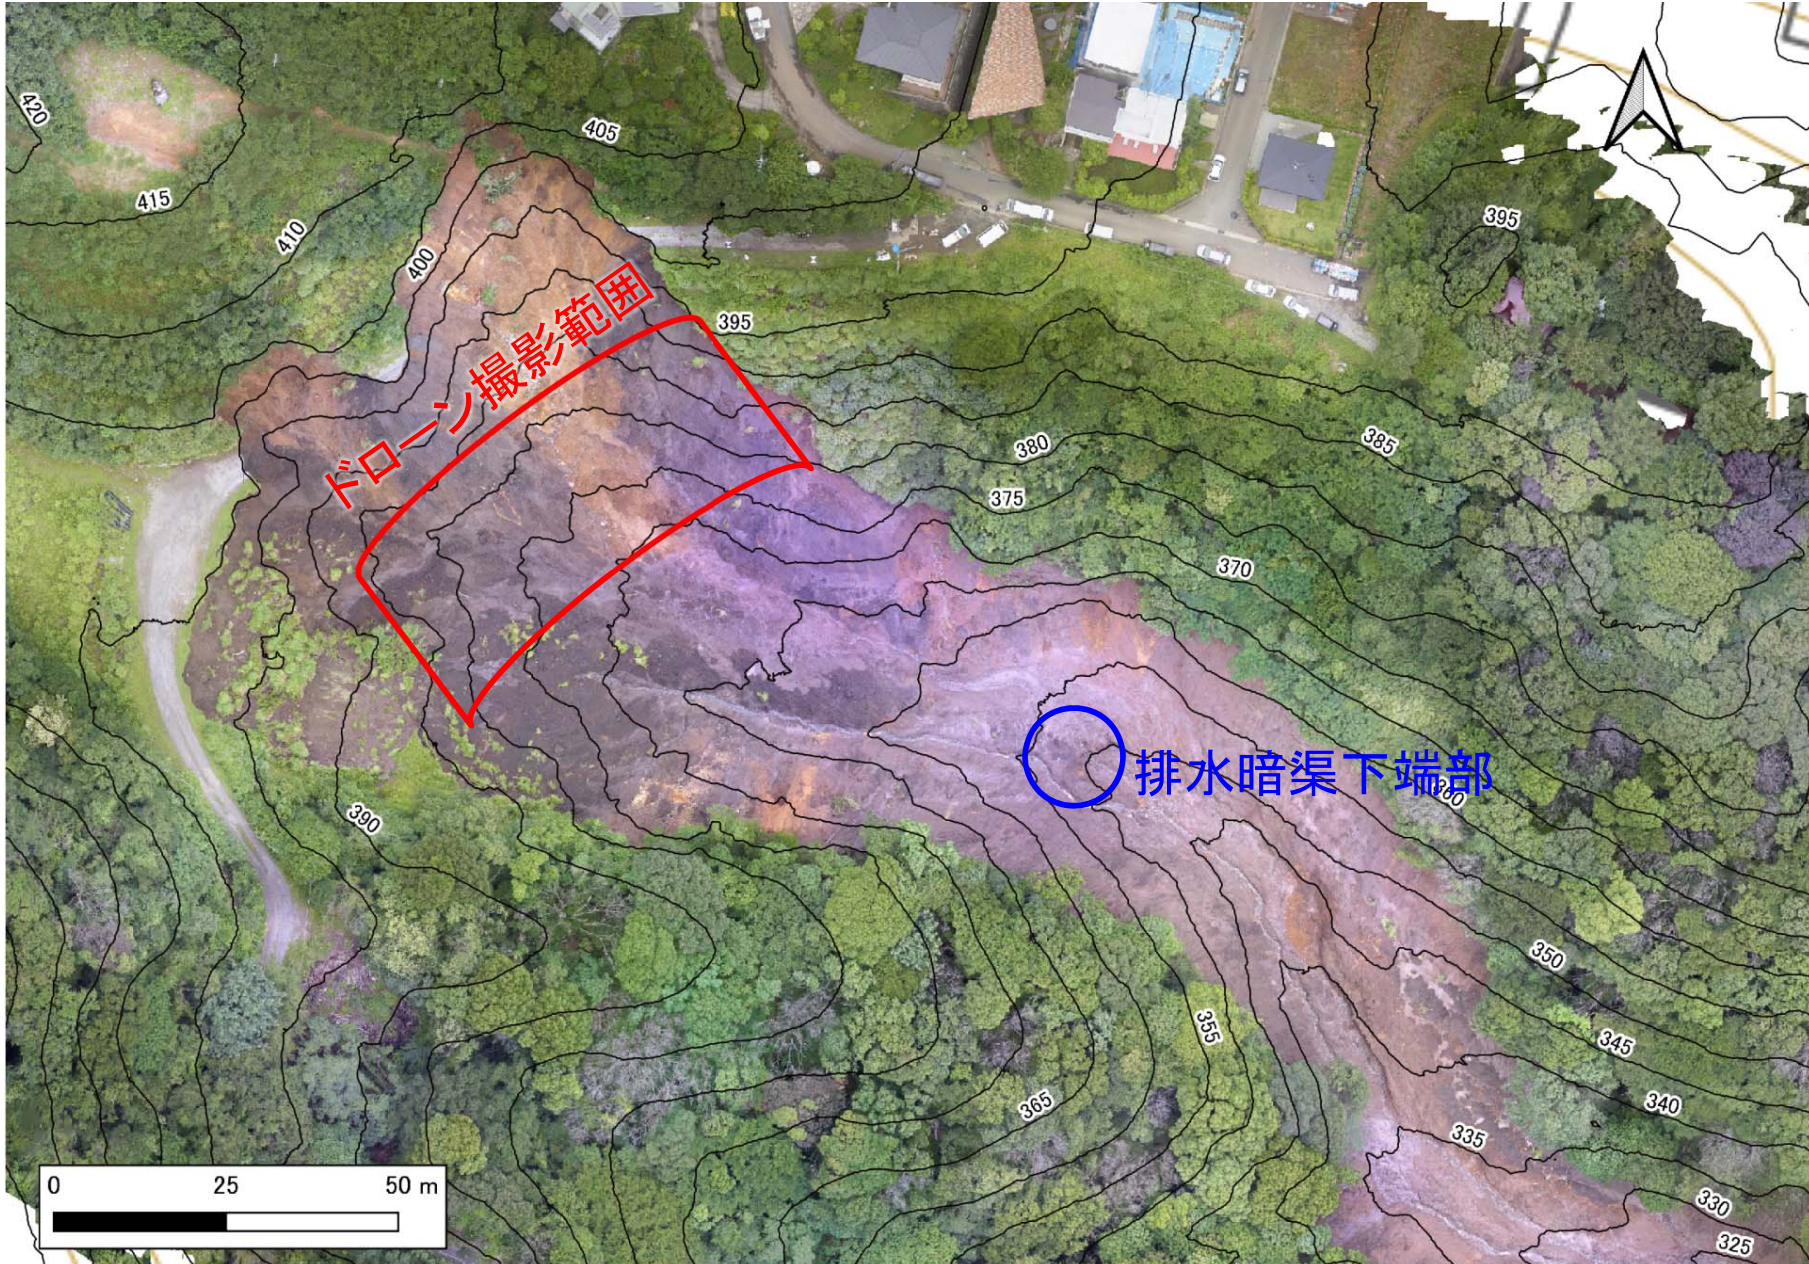
# 1.8 排水暗渠の設置範囲調査

ドローンで、崩壊面下部を横方向に撮影し、目視確認できる範囲では排水暗渠が認められないことを確認した。ただし盛土と崩土に埋まっている可能性はある。

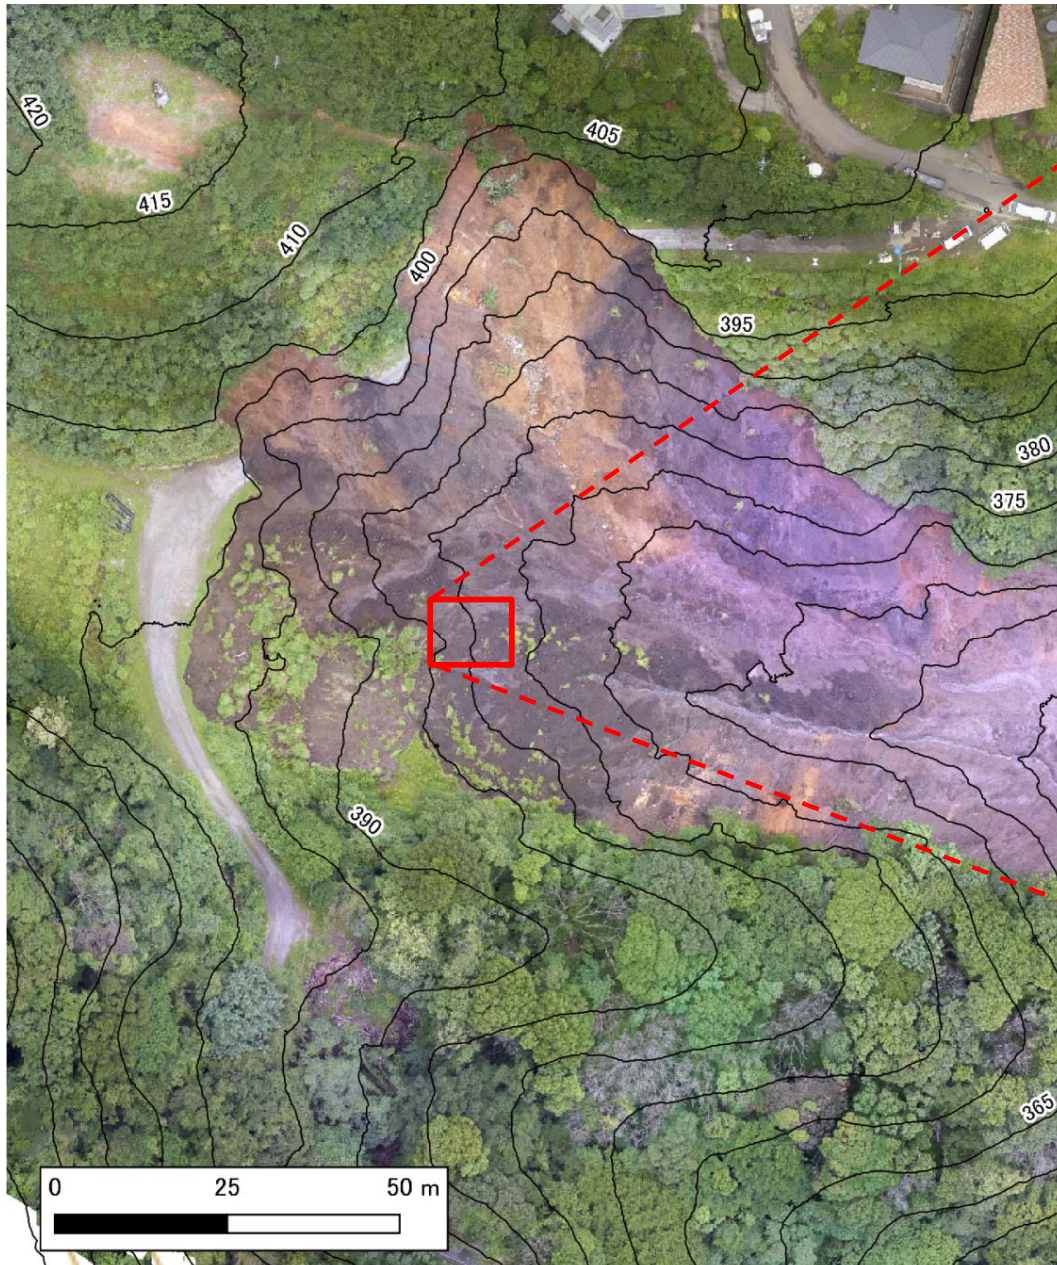
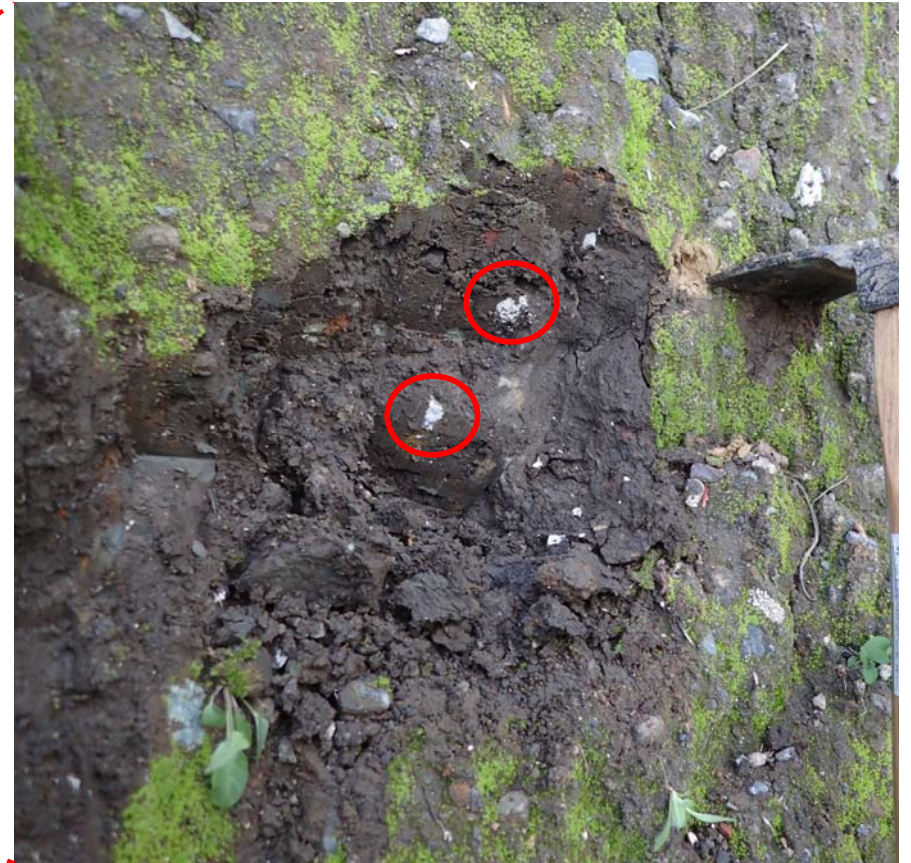
## 1.9 石灰と思われる欠片の存在

黒い盛土内に、石灰と思われる白い欠片が点在している。大きさは大小様々であり、非常に脆い。

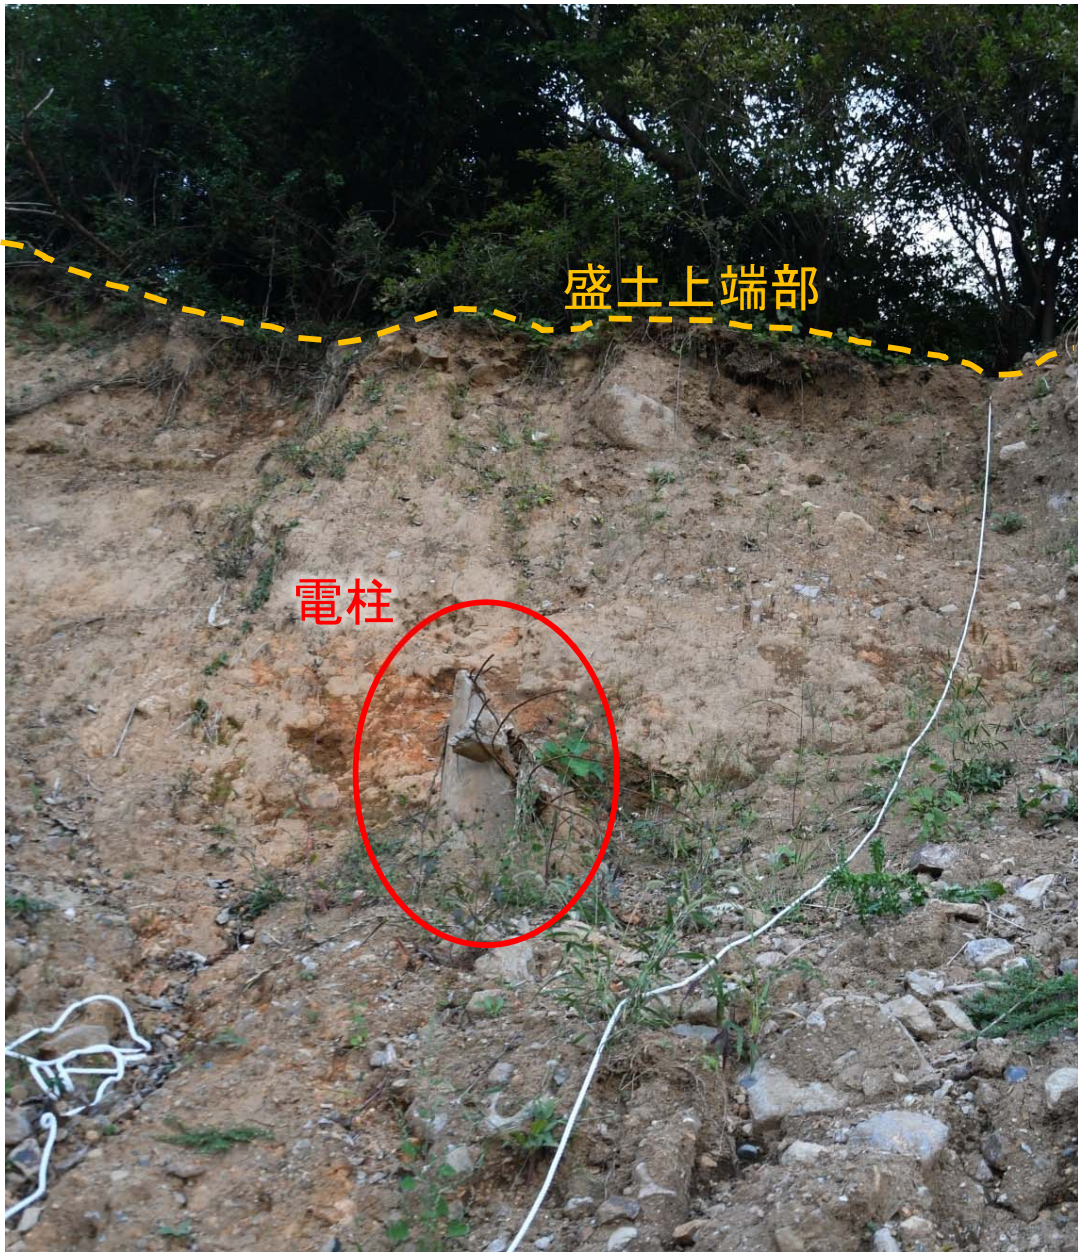
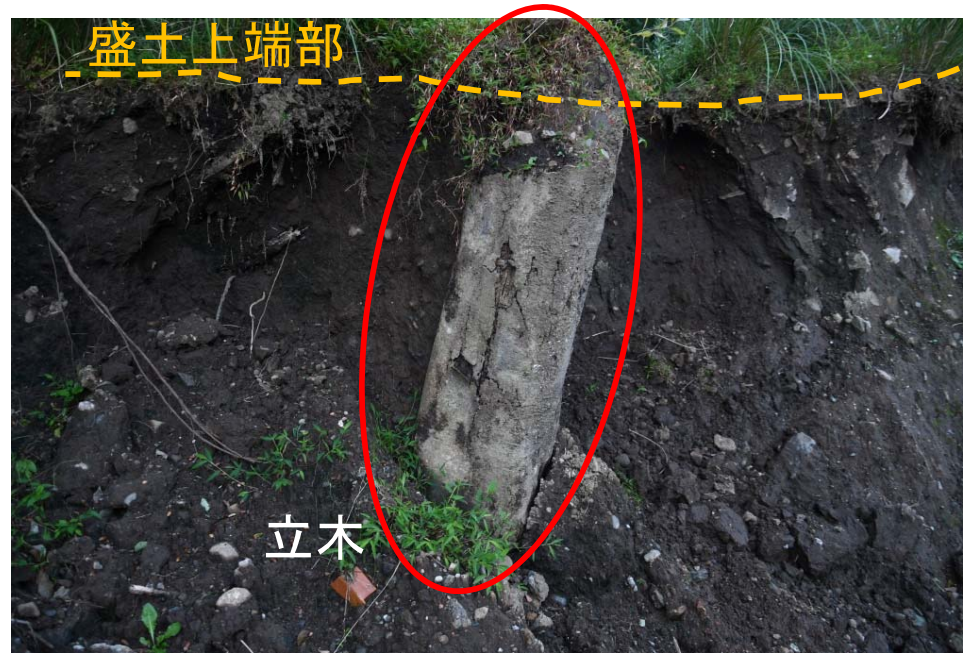
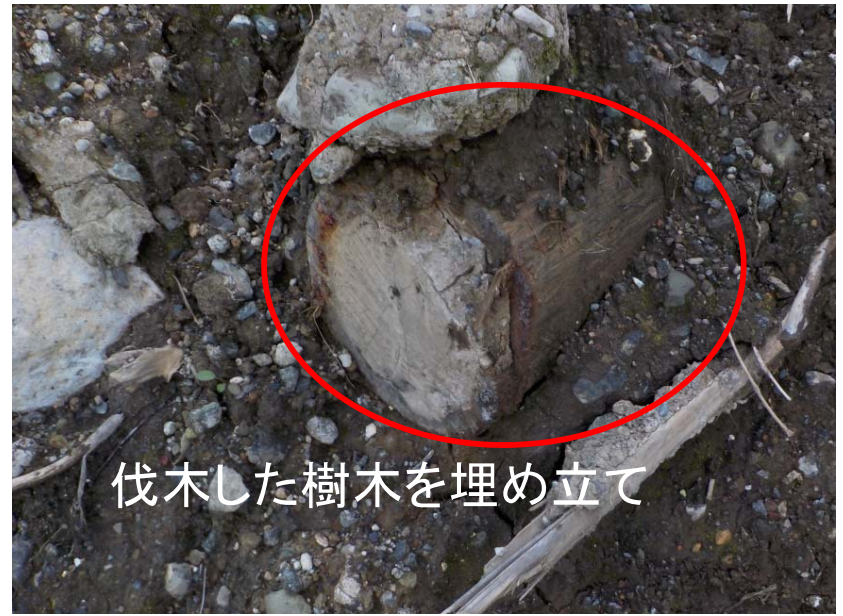
# 1.10 盛土の埋め立て状況

電柱や立木をそのまま埋めている。通常は除根の必要があるが、伐木のみで埋められている。電柱も、根入れと思われる部分が設置時点のまま残っている。
