# 1. 源頭部調查結果

# 1.1 湧水地点

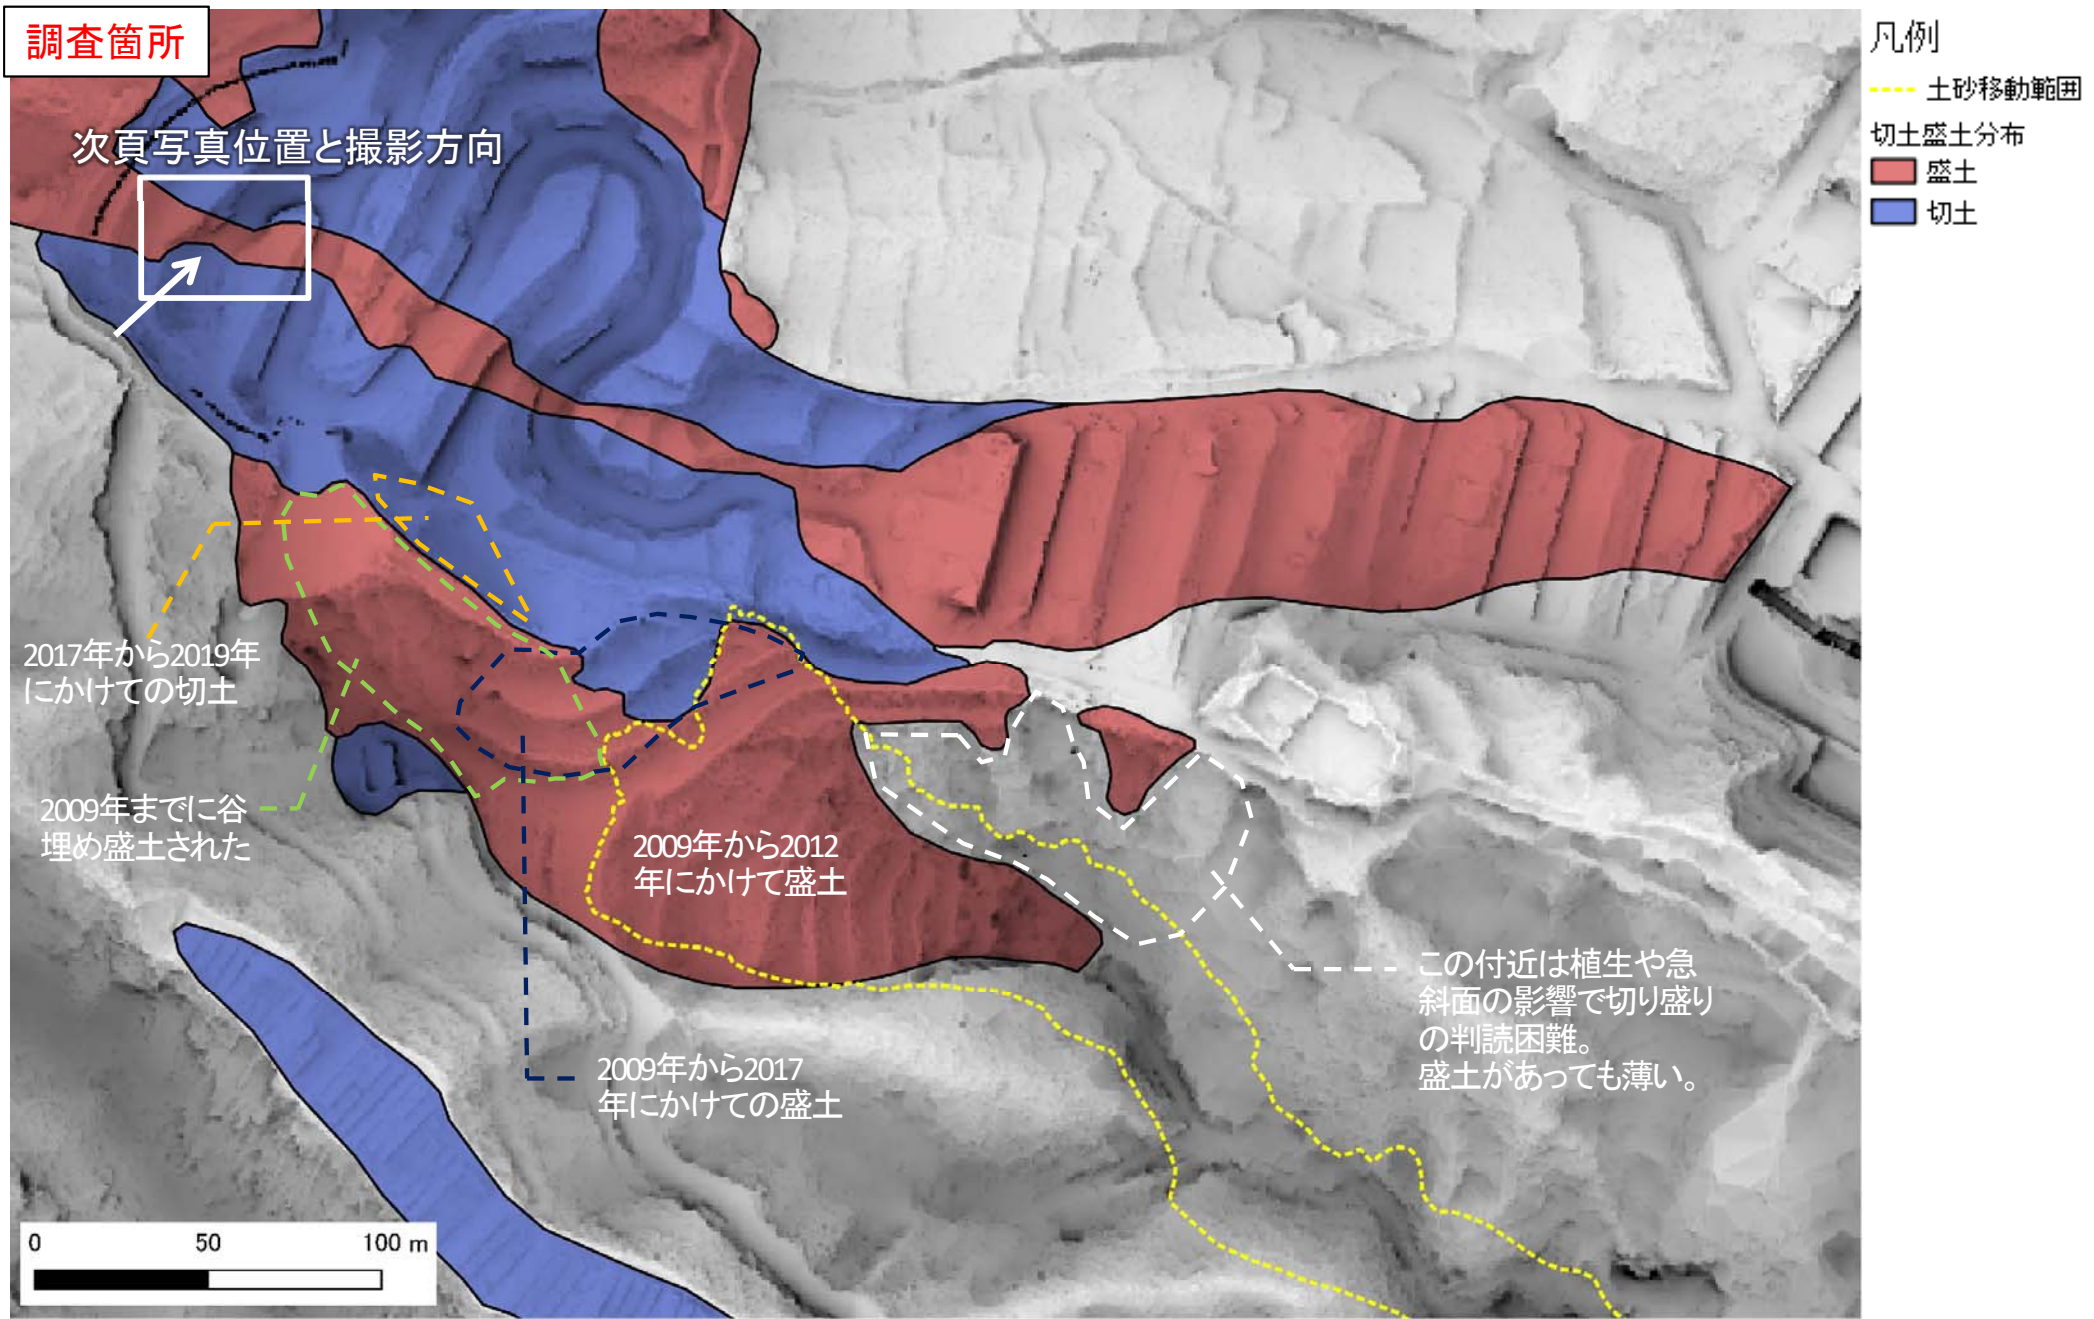
## 2.1 源頭部上流側の地形改変状況調査

崩壊地源頭部および北側の切盛土状況を整理した(精査中であり、今後変更の可能性もある)。もともとの逢初川を、埋めたであろう箇所の現状を確認した。次頁に示す。

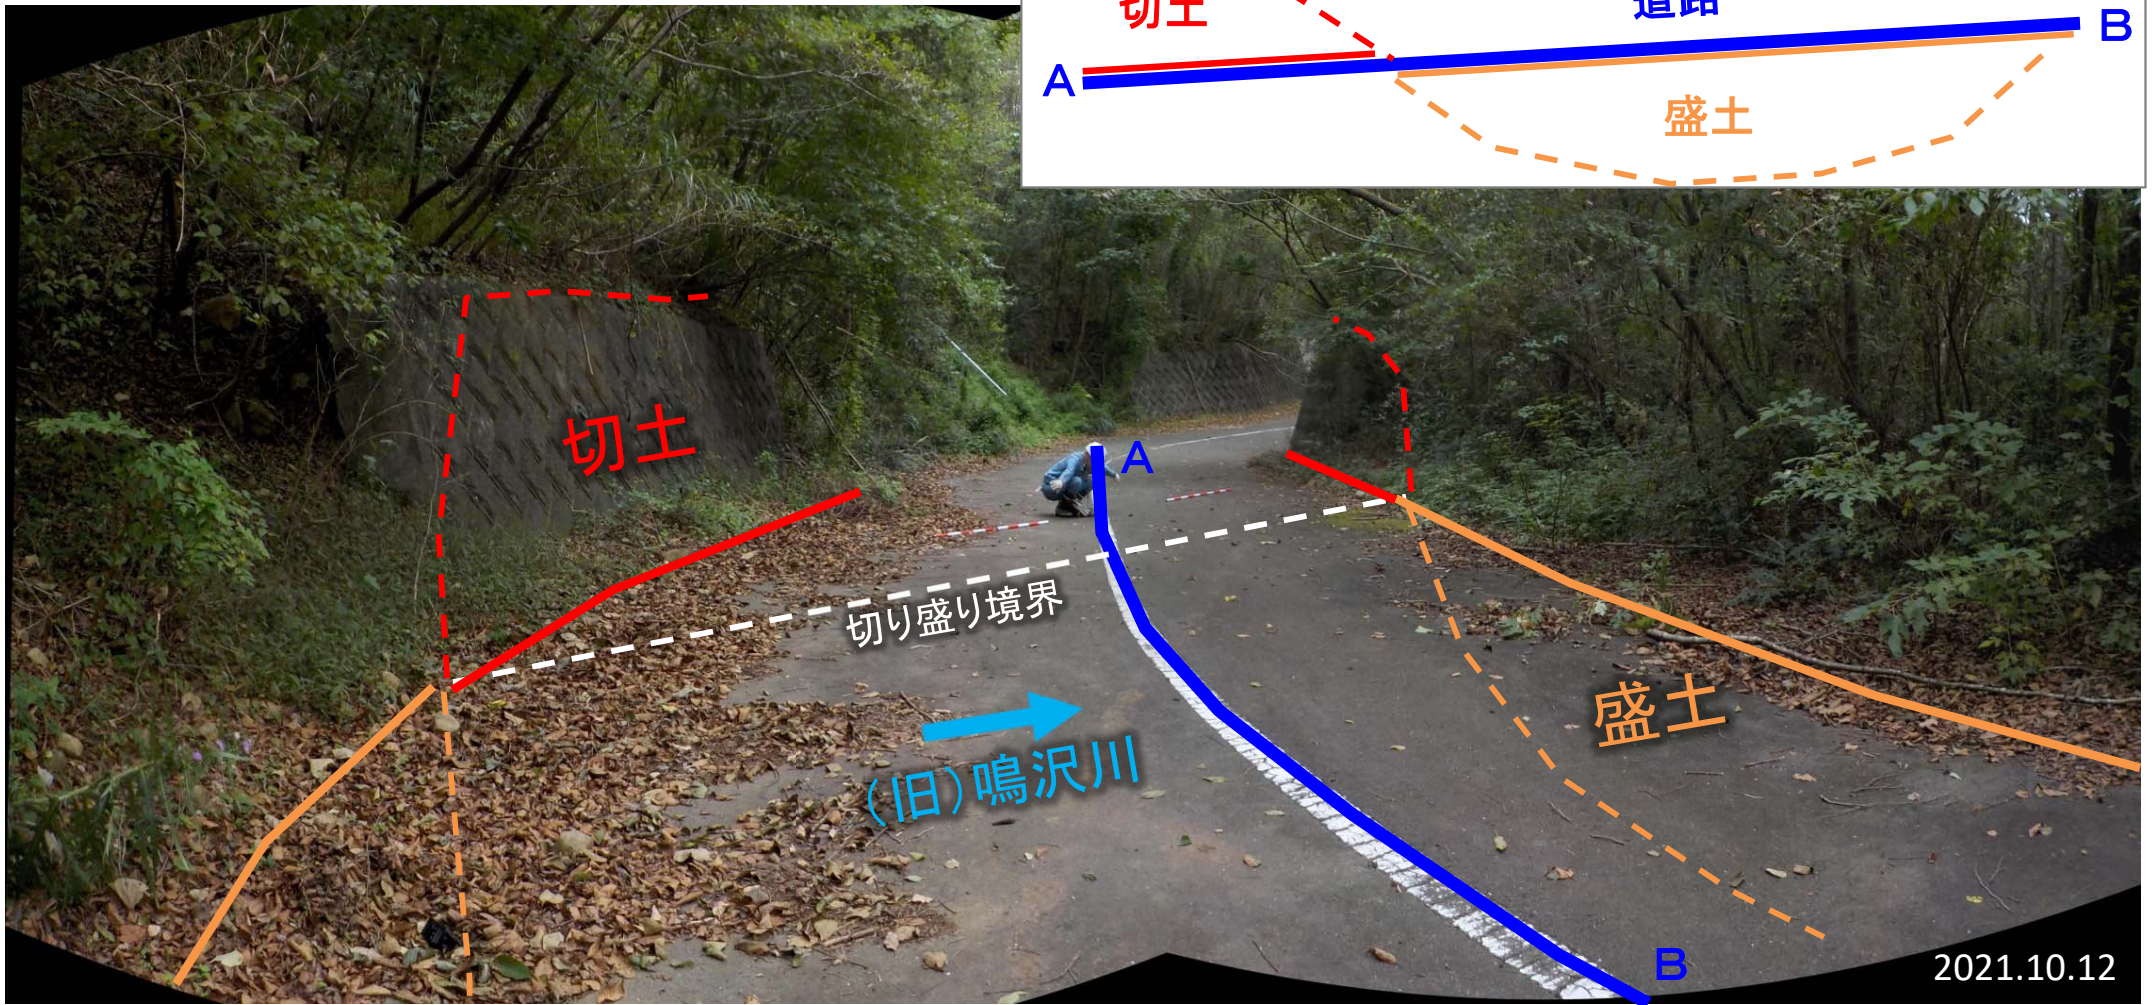
## 2.2 源頭部上流側の地形改変状況調査

崩壊地の北側の写真である。旧鳴沢川は埋められて、林道が設置されている。降雨があったが、表面水は確認されなかった。

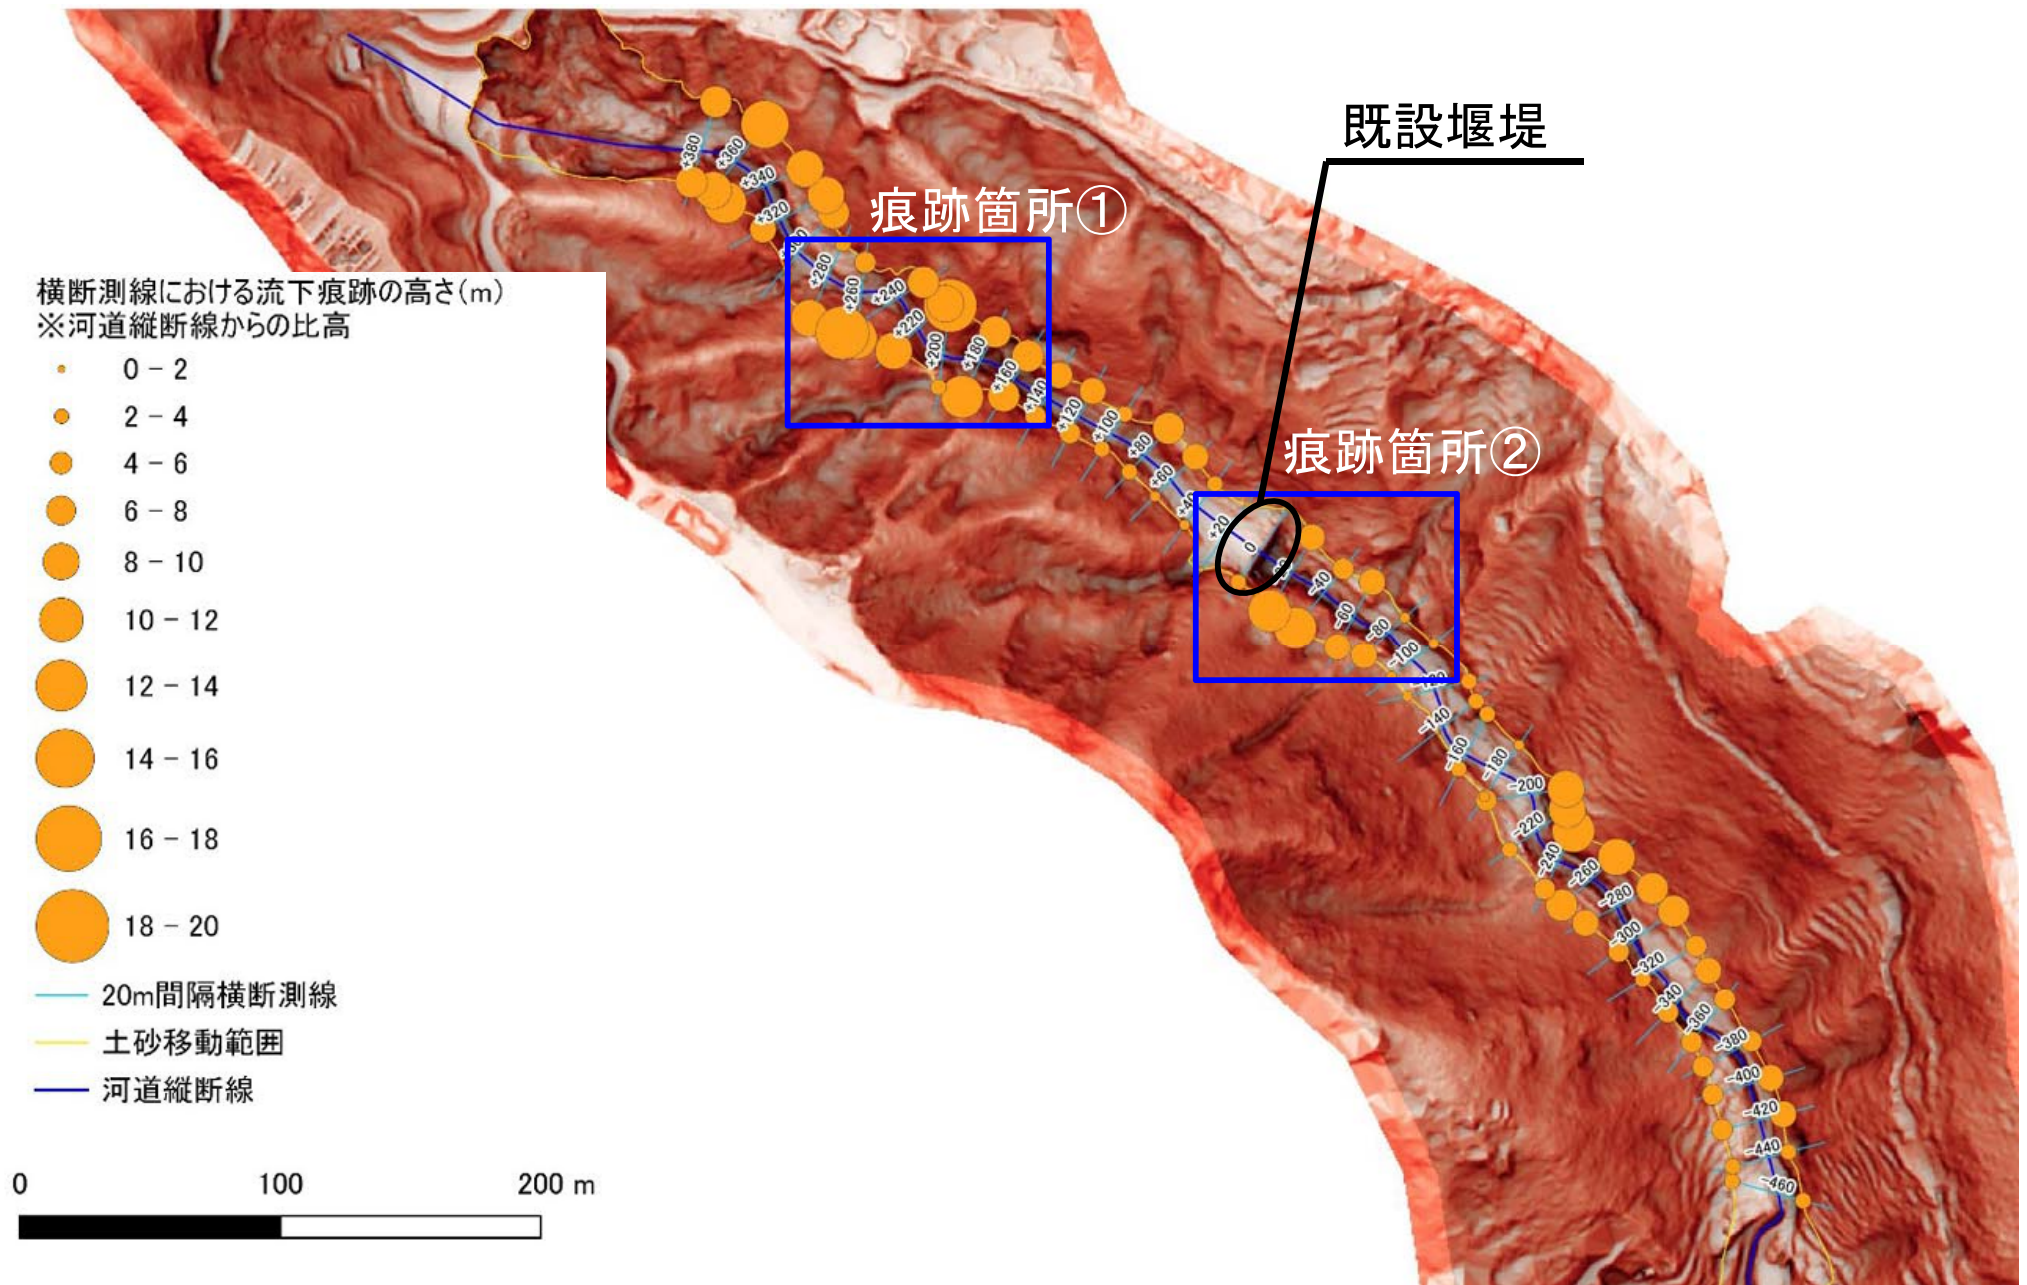
### 3.1 土石流流下痕跡調査

事前に空中写真等から判読した流下痕跡から、河道からの流下痕跡高を整理した結果を示す。流下痕跡高が高い青枠で囲んだ部分を次頁に示す。

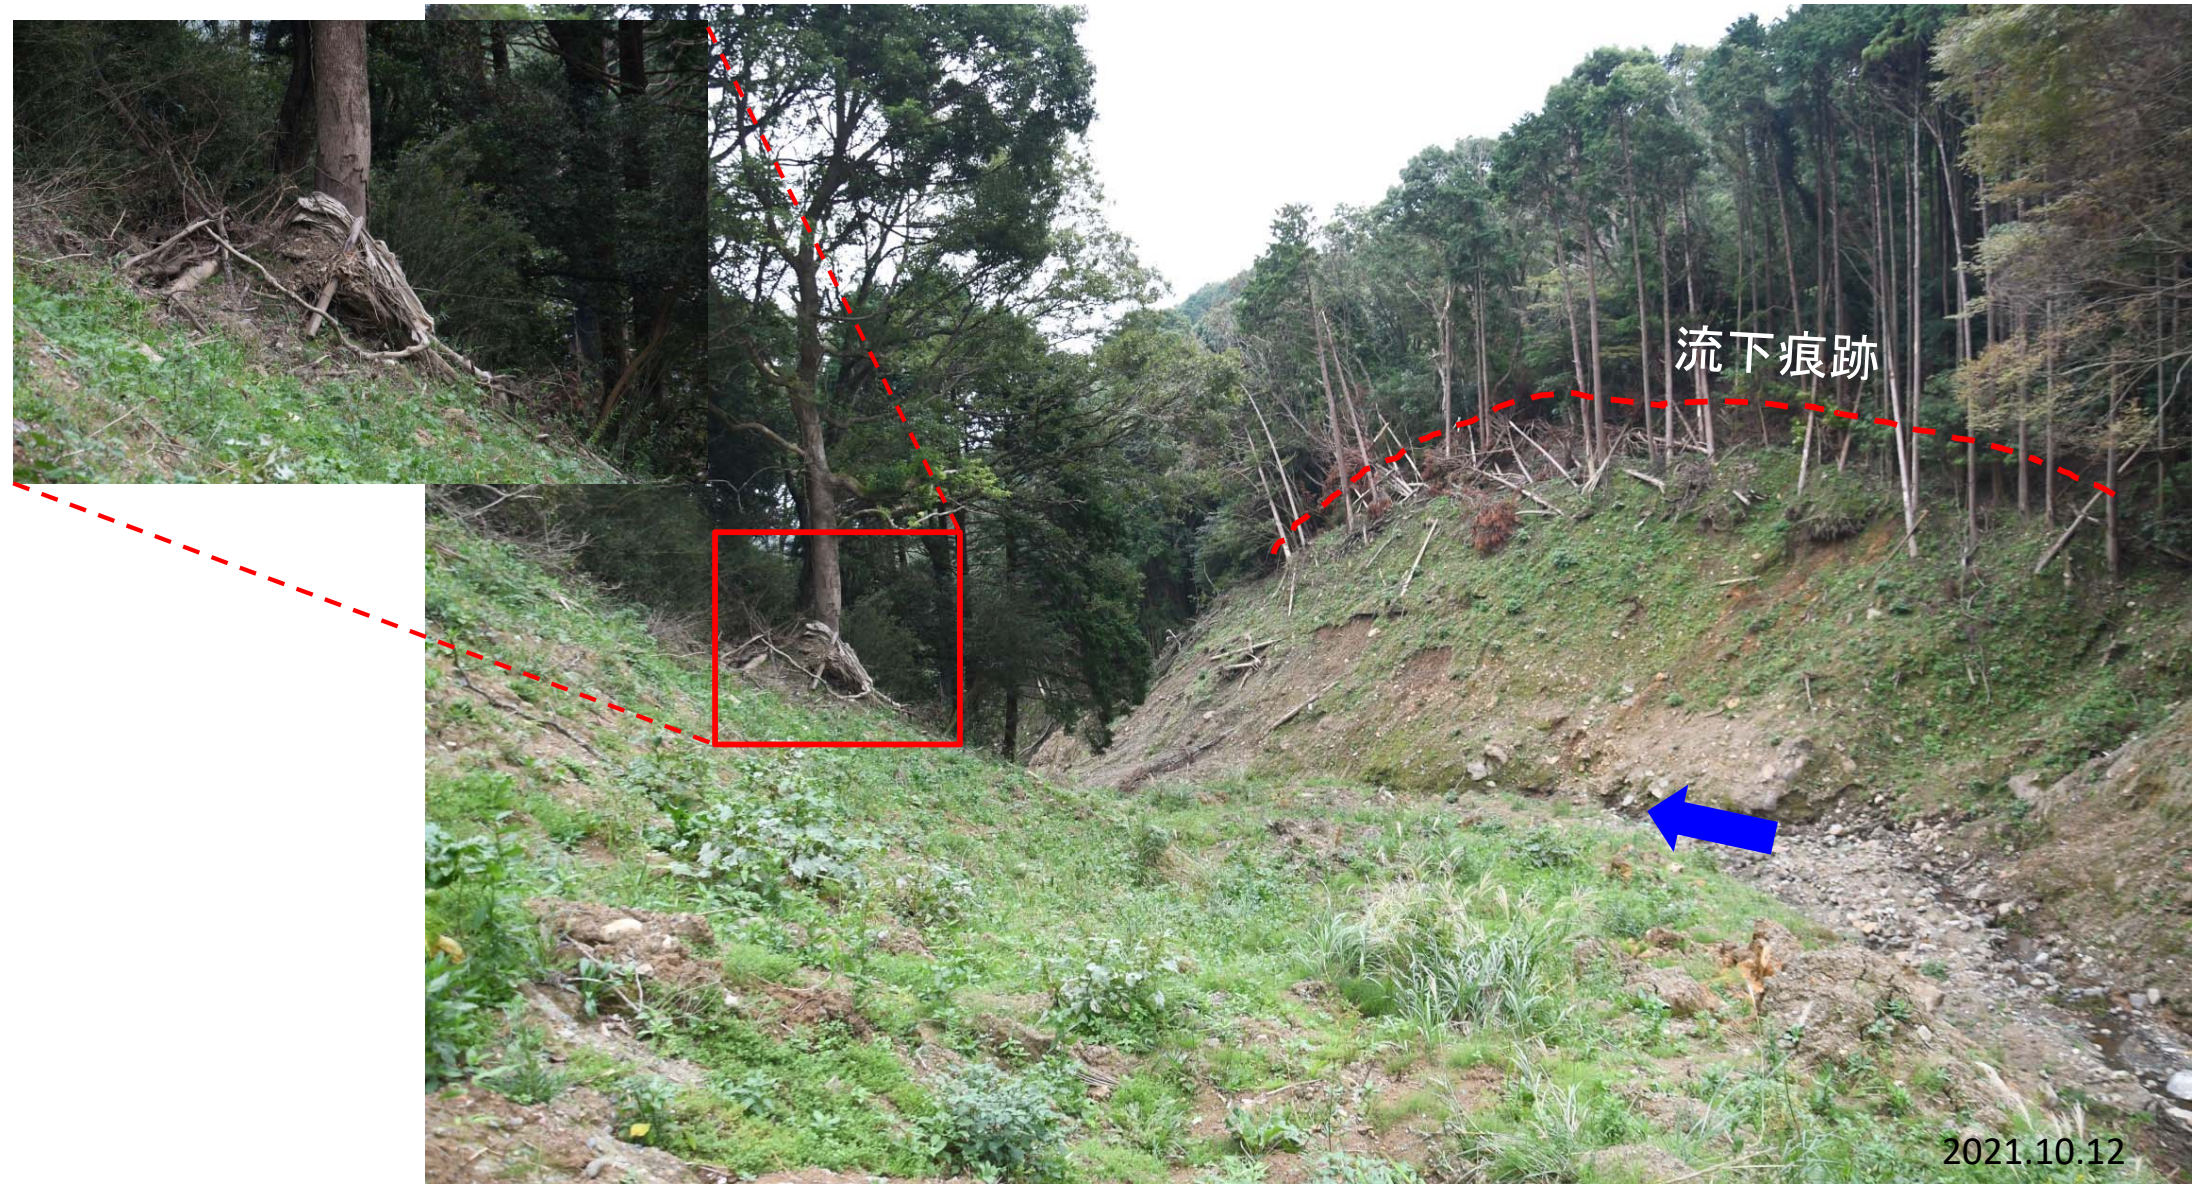
### 3.2 土石流流下痕跡調査(痕跡箇所①)

痕跡箇所①は、断面狭窄部であり、両岸側溪岸斜面上部を流下している。土砂が溜まった形跡はなく、河積が狭いことによる流下高さの上昇と考えられる。

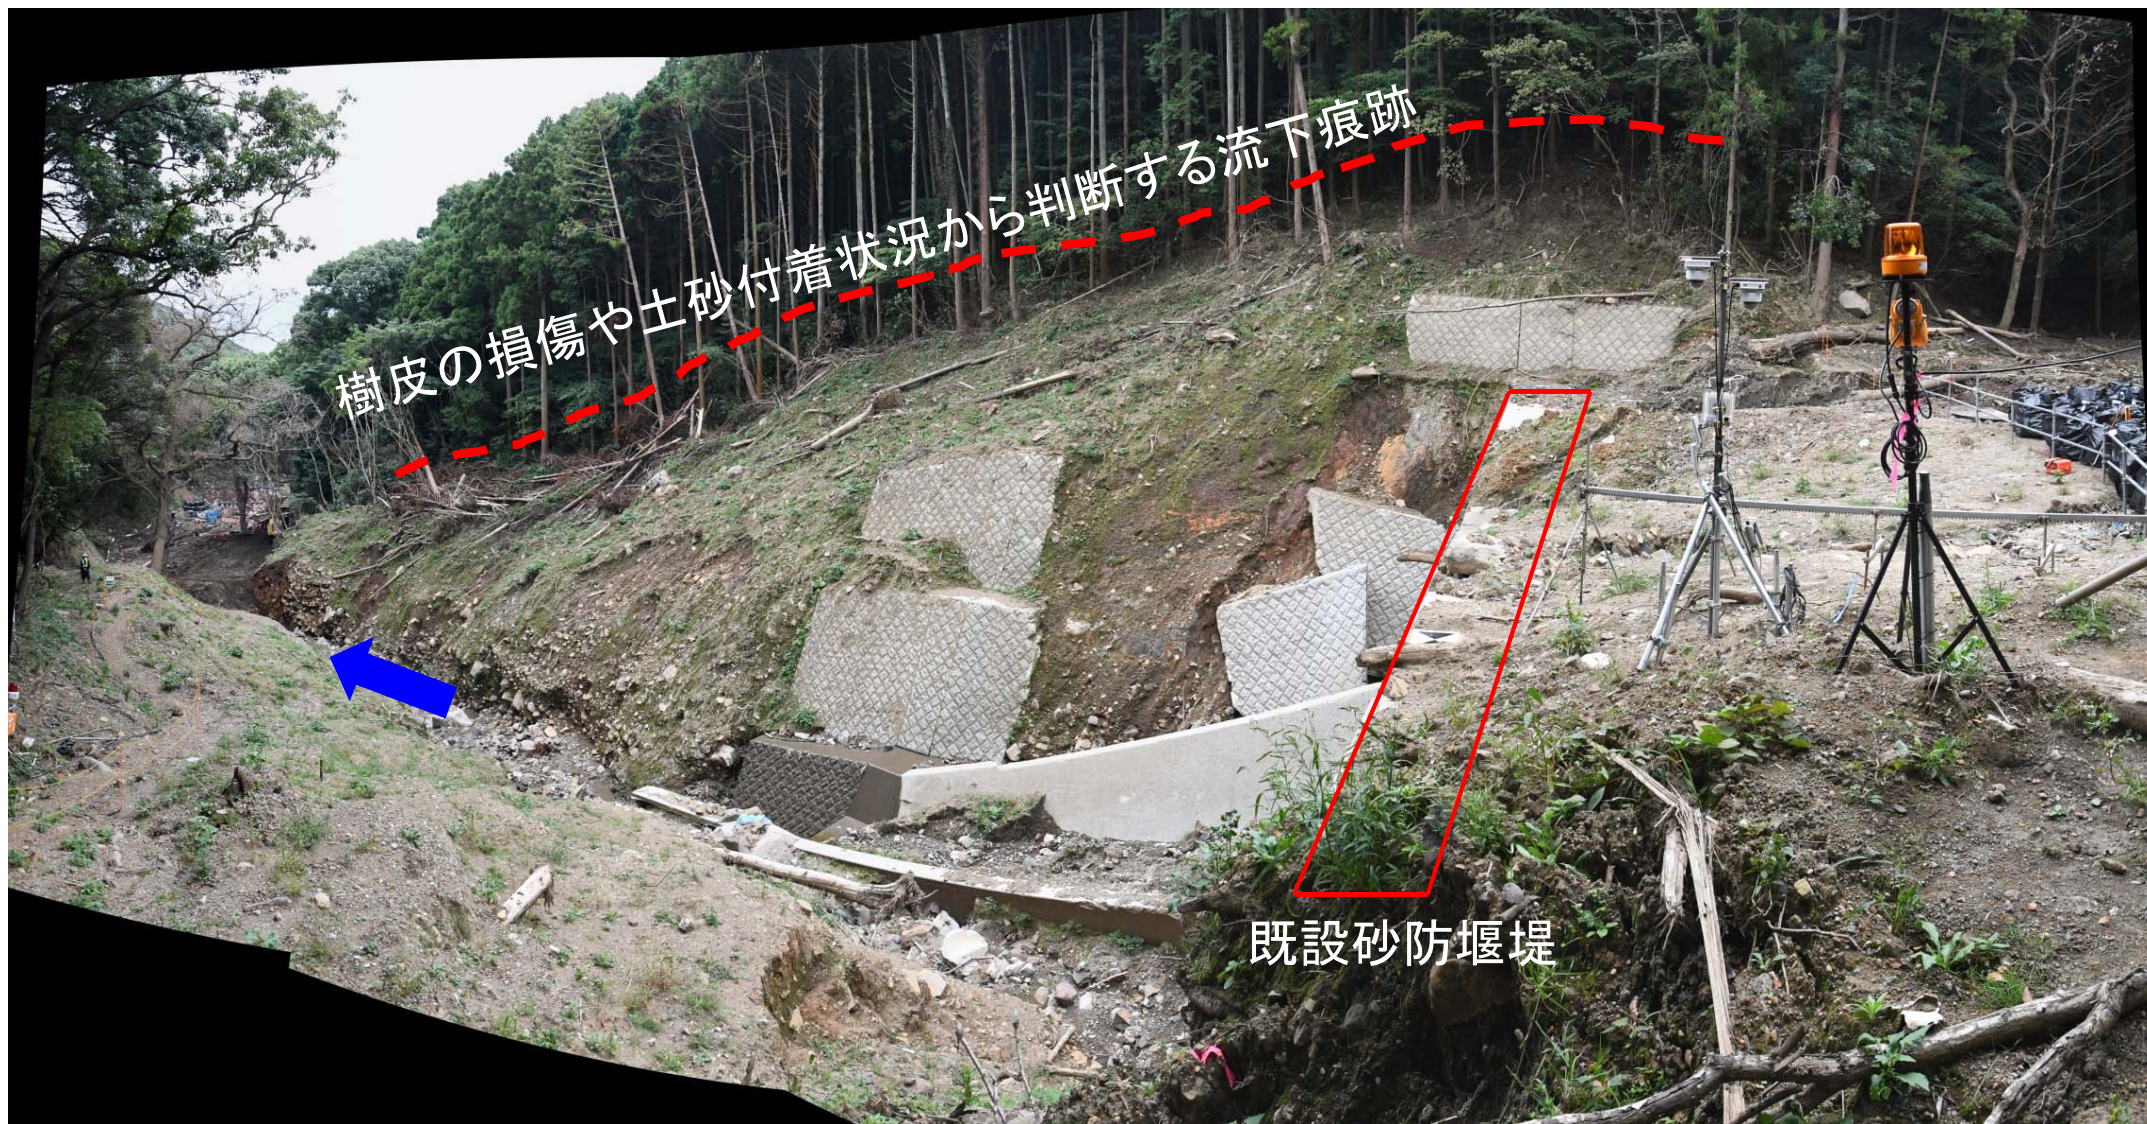
### 3.3 土石流流下痕跡調査(痕跡箇所②)

痕跡箇所②は堰堤の下流部である。左岸側は、工事の実施により痕跡はあまり確認できなかったが、右岸側は斜面を乗り越えるような形で痕跡が残っている。現場状況より、下流部で一度土砂が堆積し、痕跡高が高くなっているように推定した。

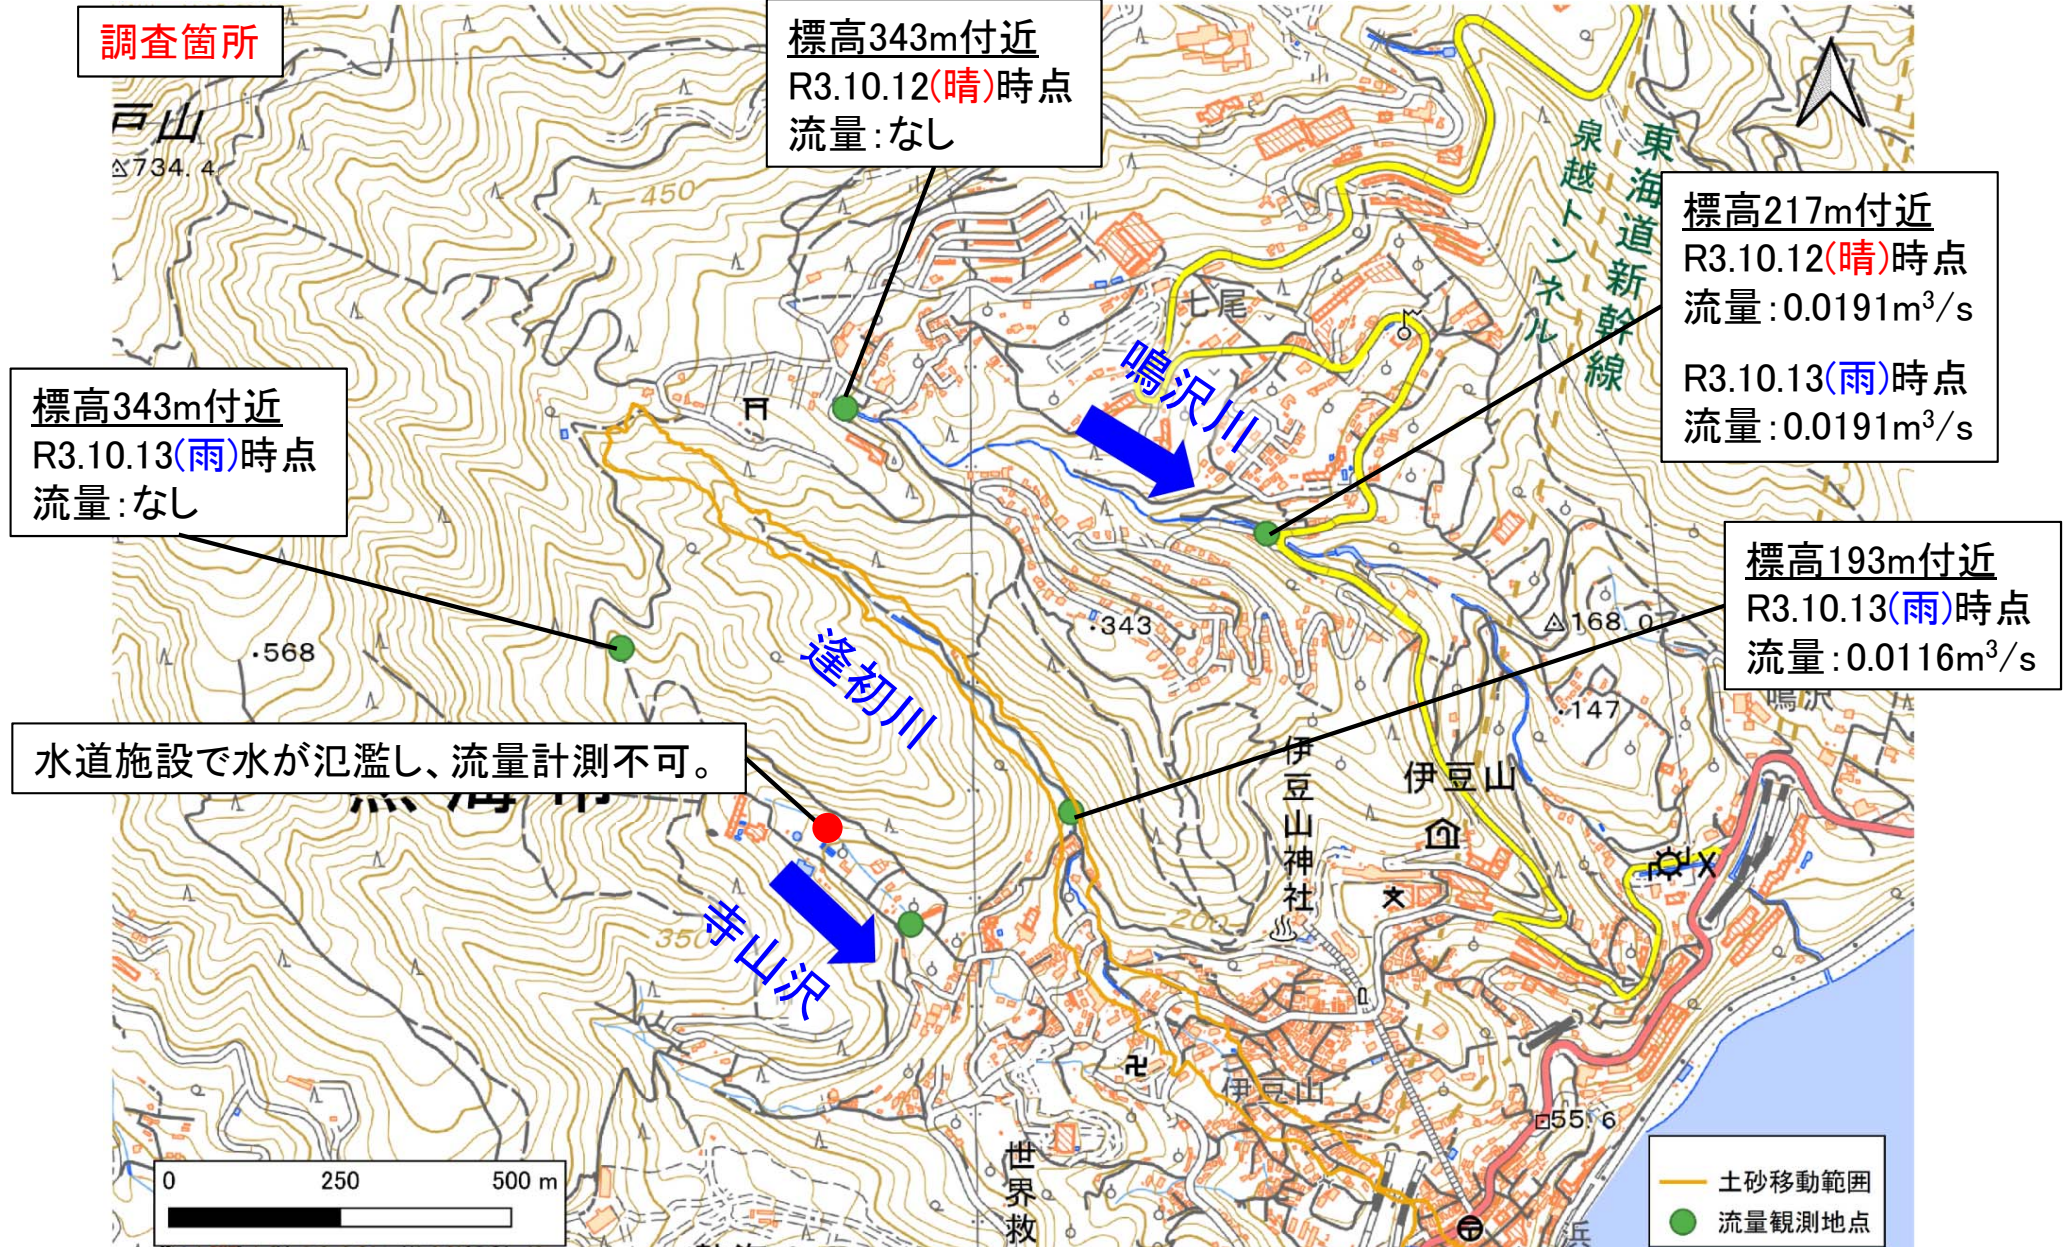
# 4.1 流量観測結果

鳴沢川・寺山沢(南の沢)・逢初川で、流量計測を行った。鳴沢川は標高343m付近では流量なし、217m付近では流量0.0191m<sup>3</sup>/s。逢初川は標高193m付近では流量0.0116m<sup>3</sup>/s。寺山沢(南の沢)は、標高343m付近では流量なし、下流の水道施設で溢れており流量計測が困難である。
