## 2.盛土履歴

※精査中であり、今後の調査によって修正する可能性があります。

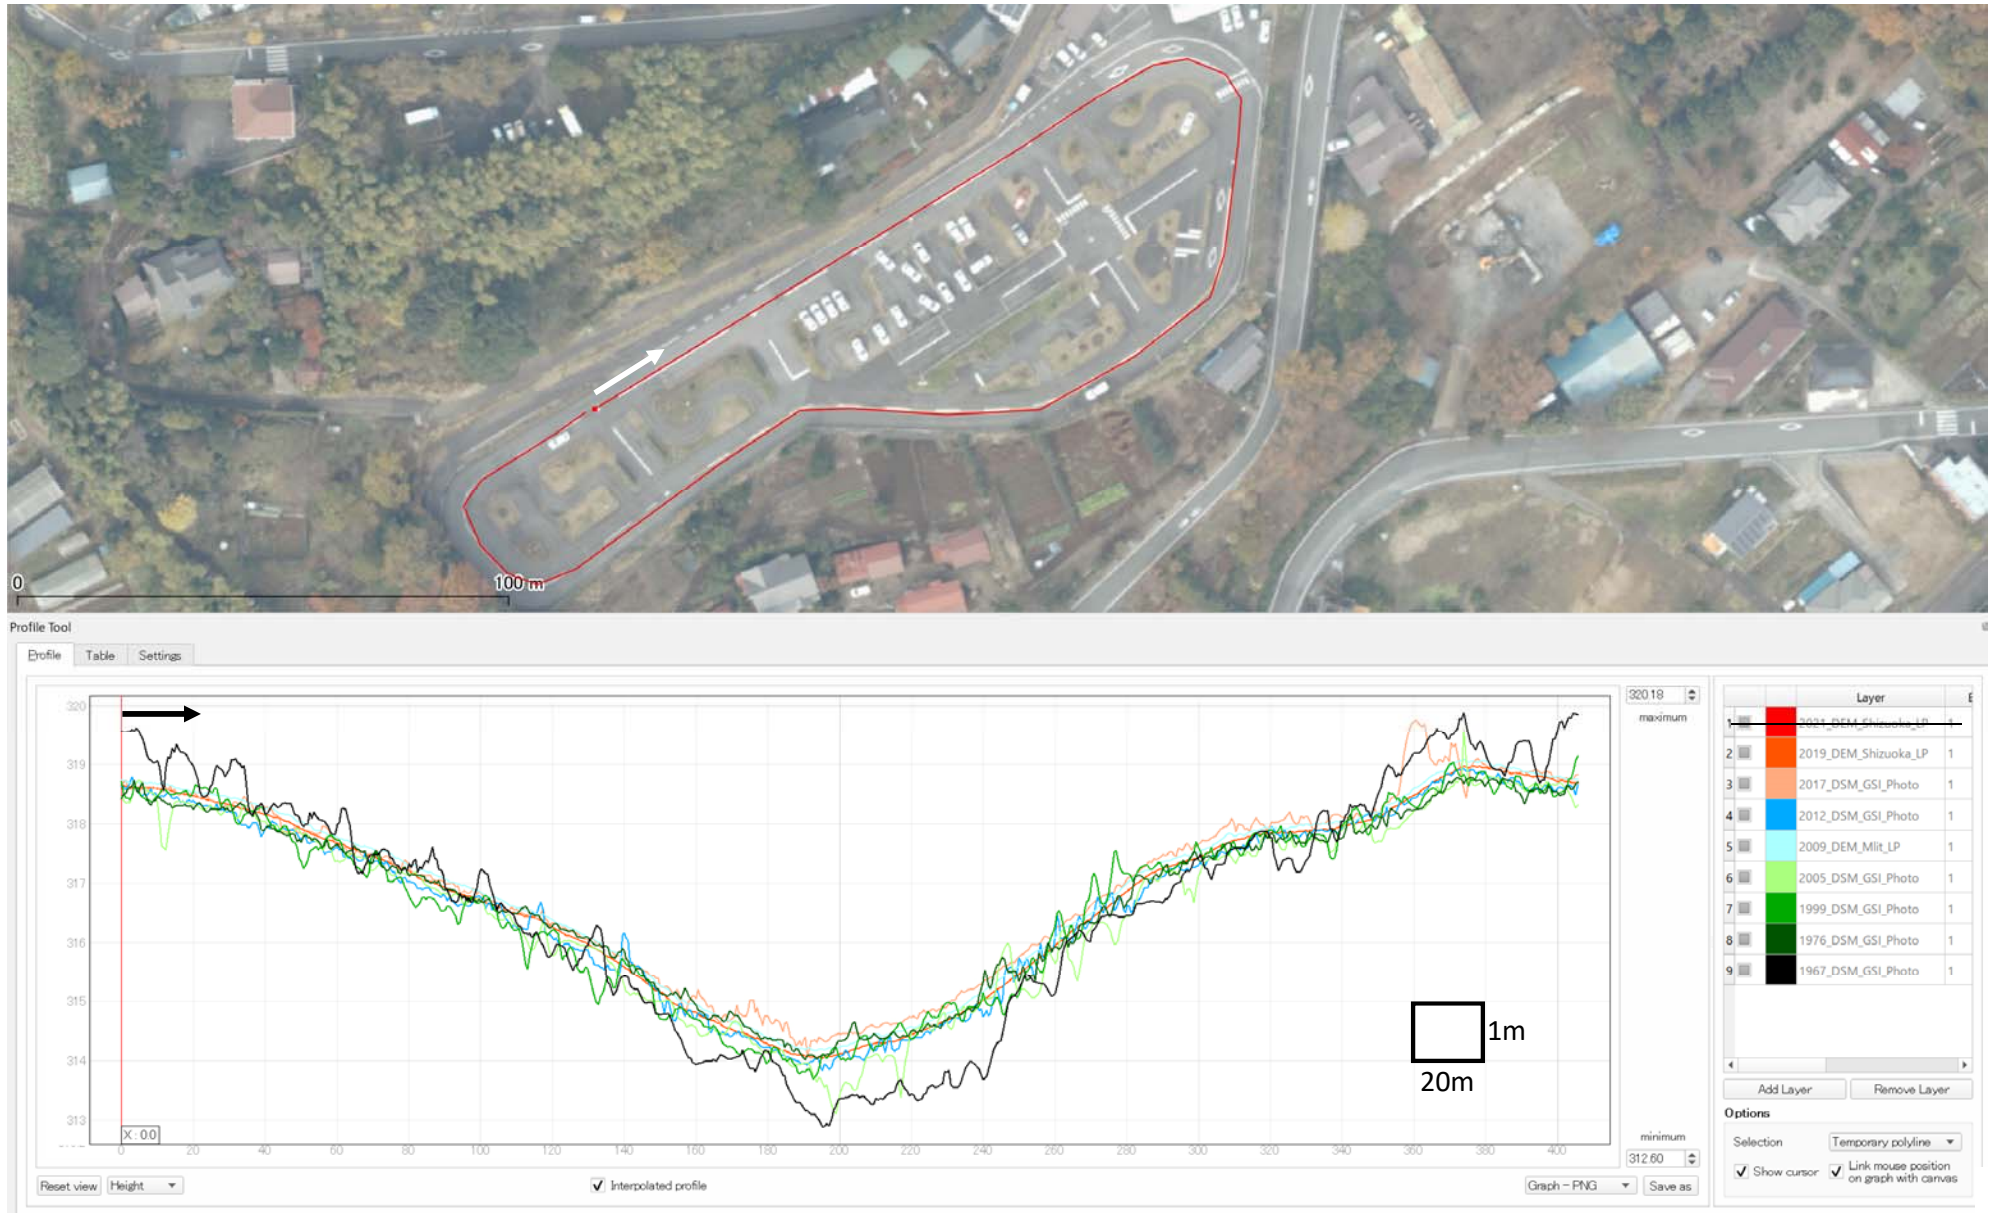
植生が無く、地形変化の少ないと考えられる自動車学校(七尾地区)の周回コースで比較断面を作成して検証した。ばらつきは、おおむね±1m程度である。ただし、作成した地形データのすべての場所で同等の精度が確保できているか確認することは困難。

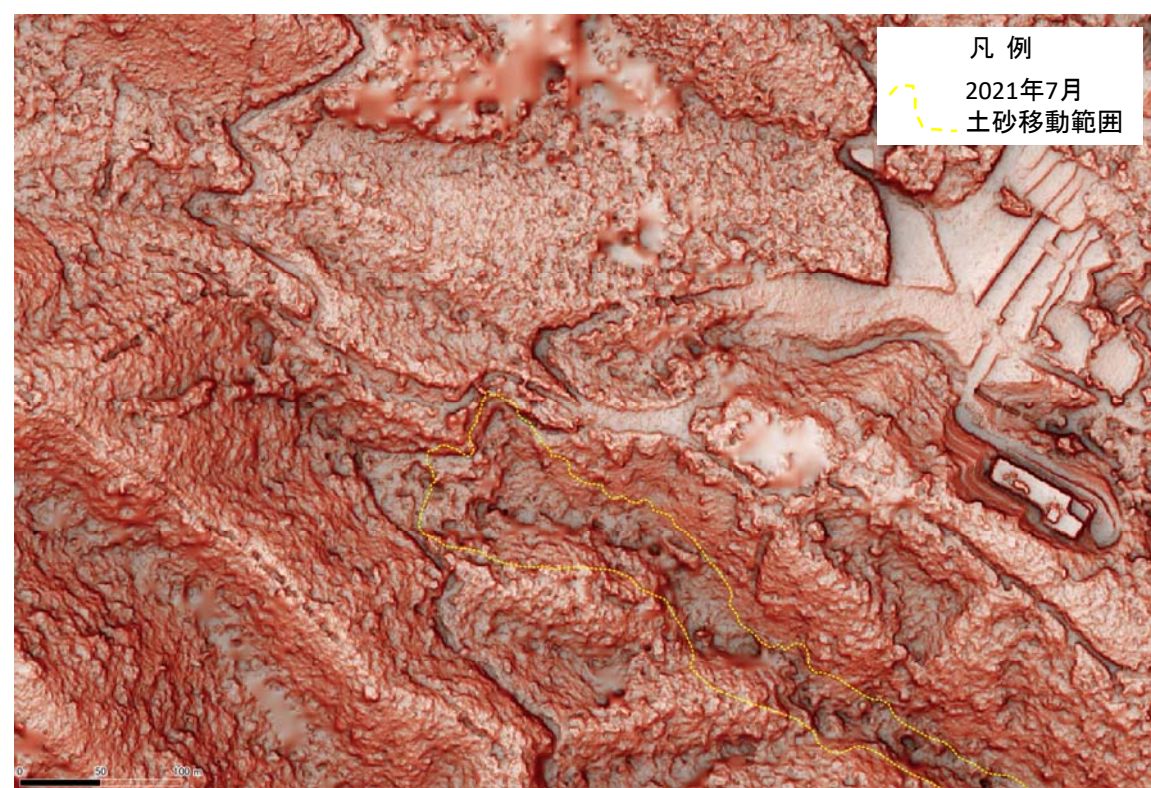
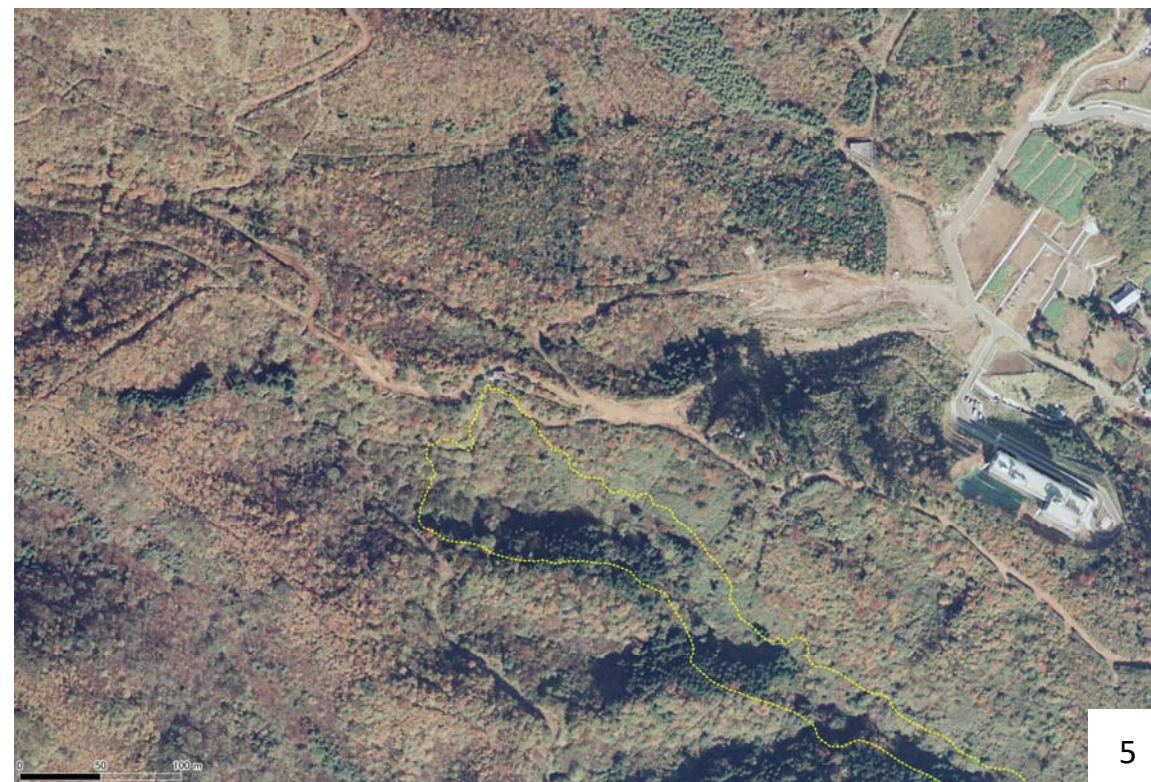
# 1976年11月25日

鳴沢川北側で小規模な造成。  
林業等の作業道と考えられる小道が多数認められる。

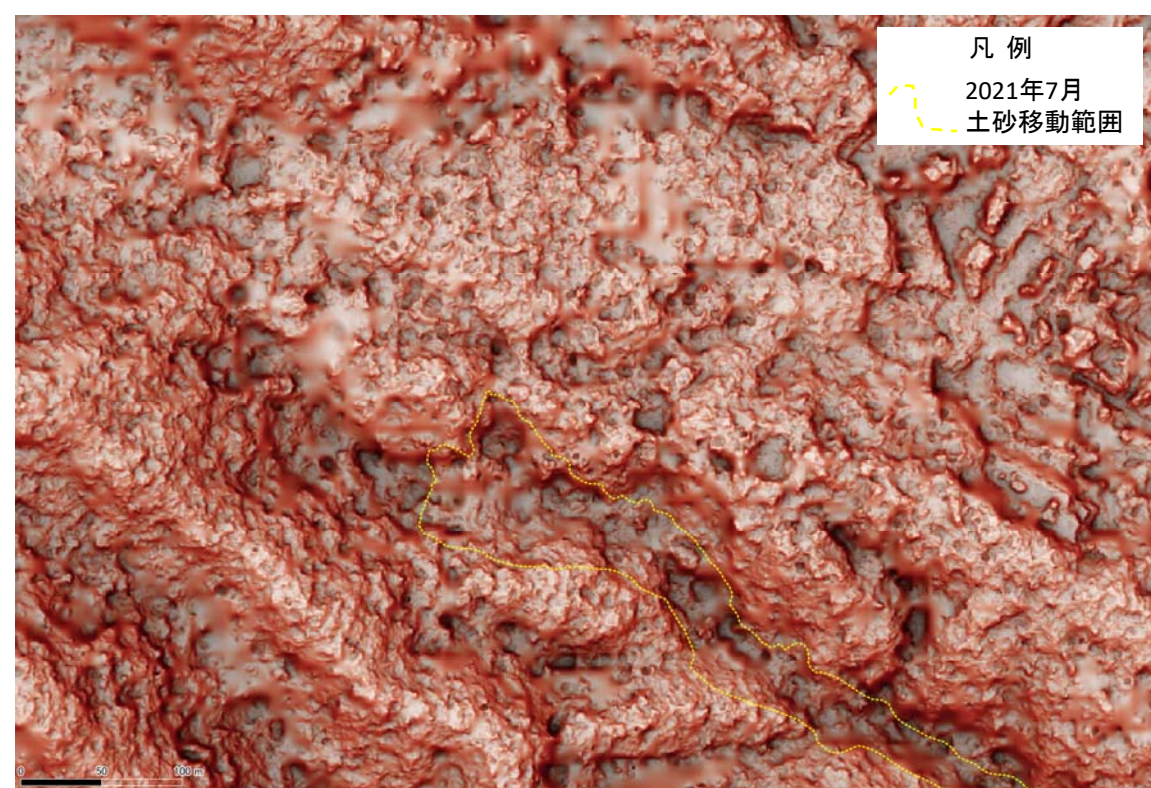
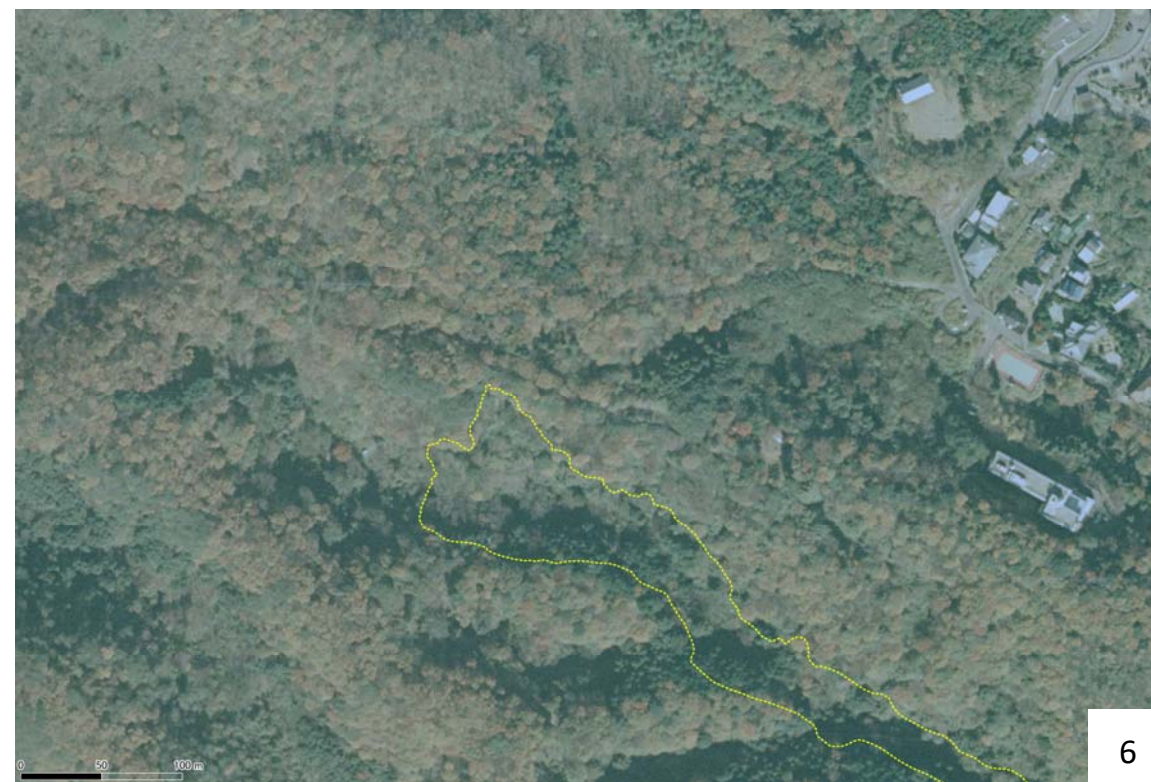
# 1999年12月7日

1976年から顕著な地形変化なし。樹木等の成長によりDSMでの地形判読は困難。  
山中に多数あった作業道は植生が増えた影響で、空中写真からは判読困難。

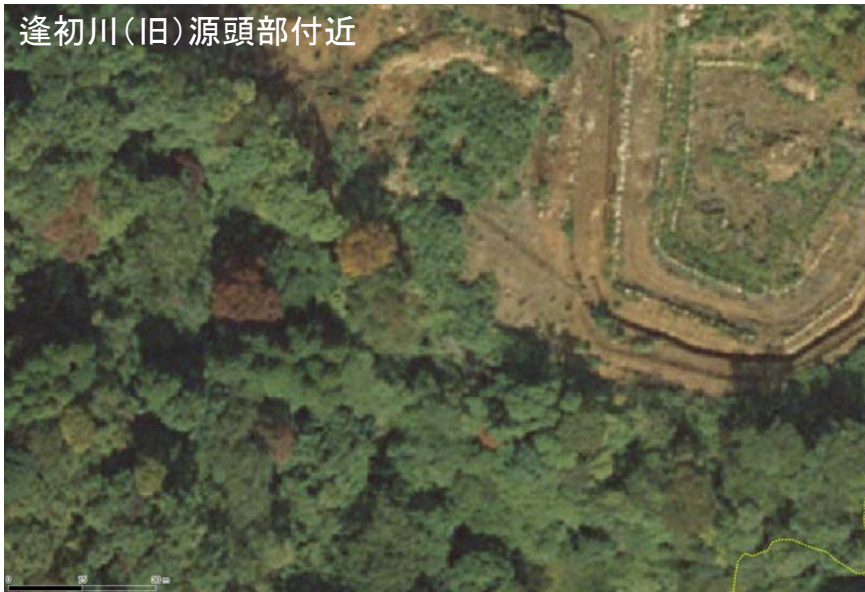
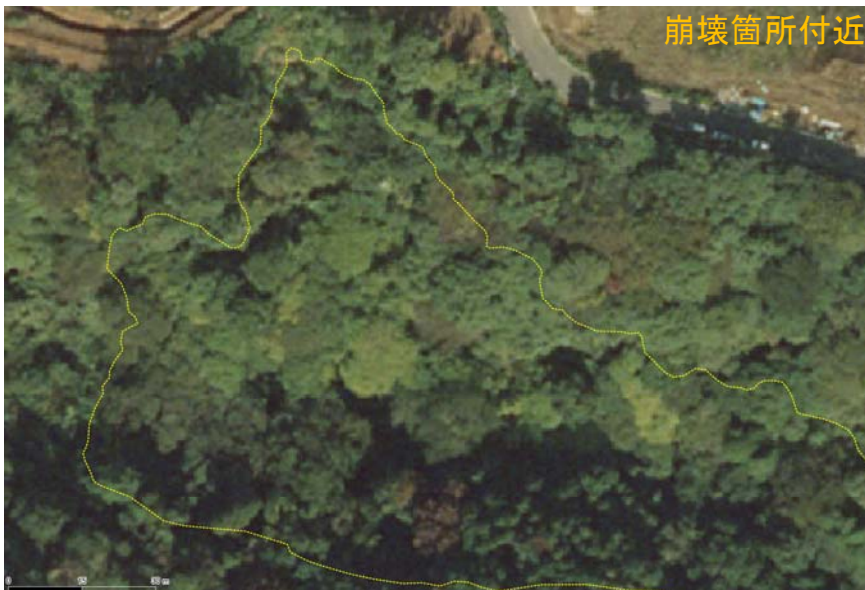
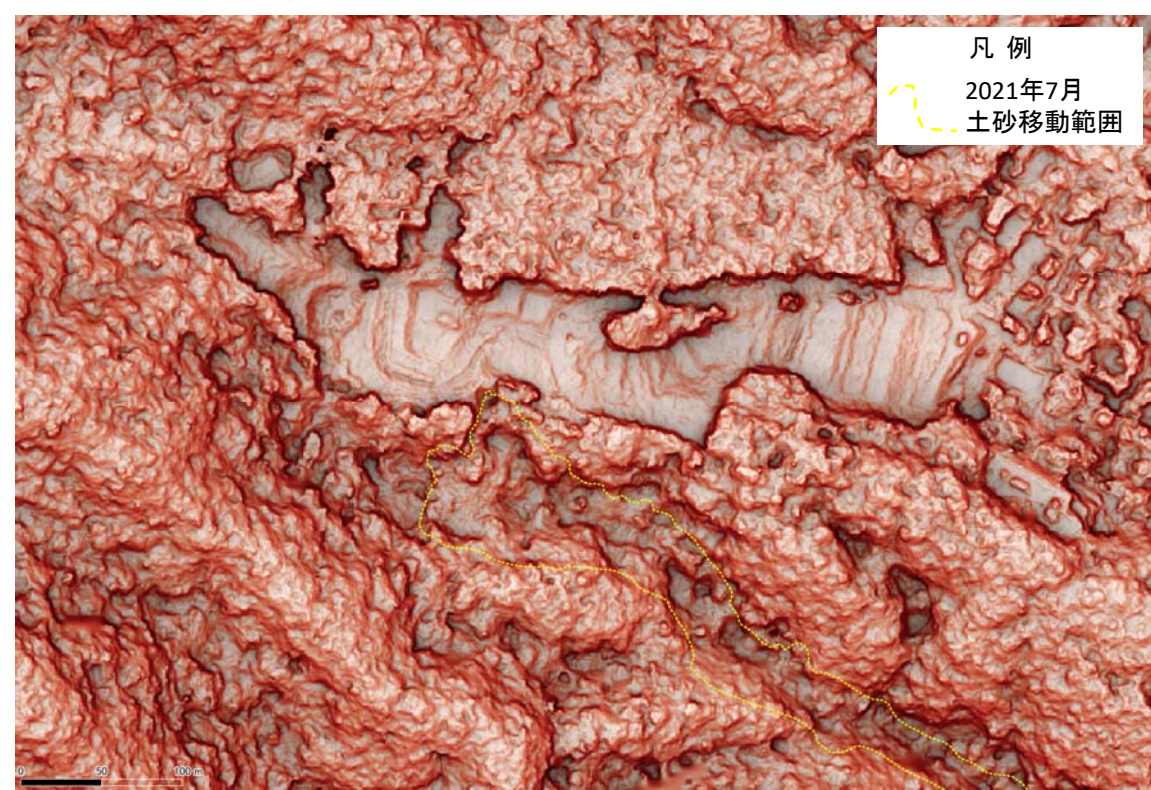
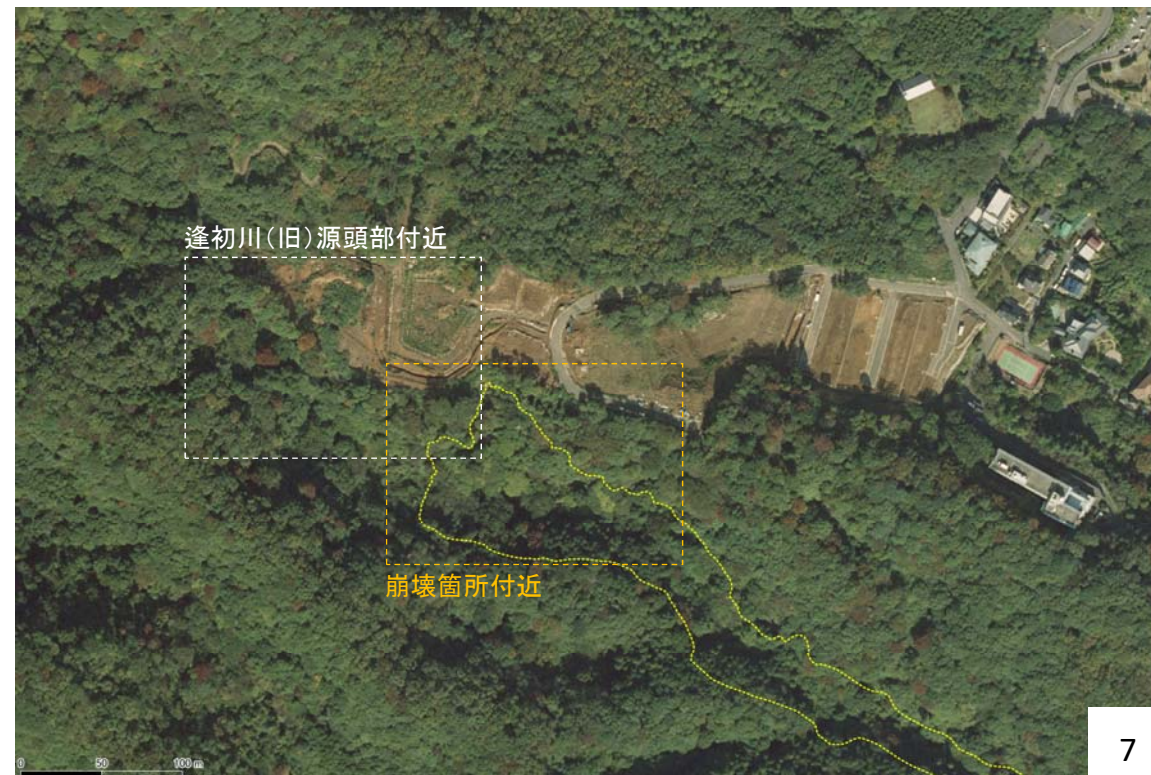
# 2005年11月8日

崩壊箇所北側の造成が始まる。鳴沢川消失。  
崩壊箇所については積極的な地形改変は行われていないように見える。

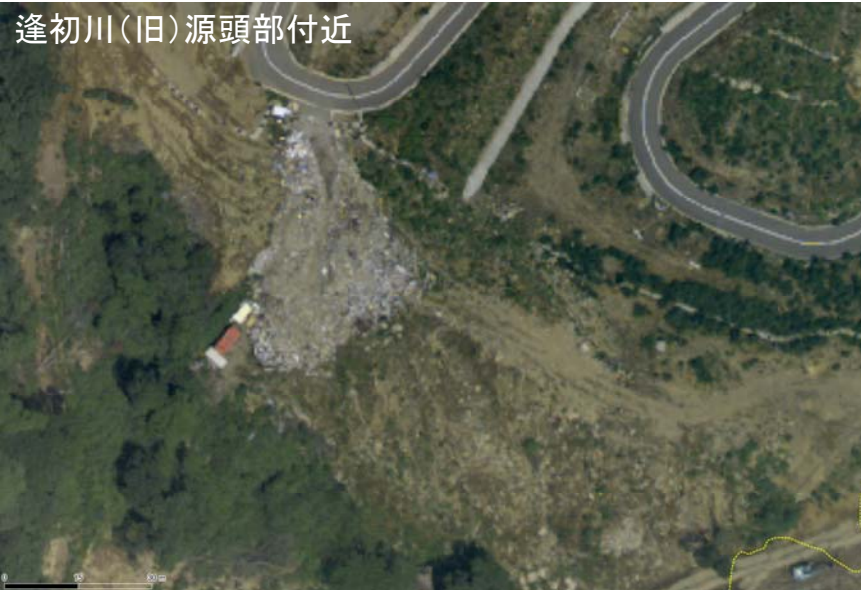
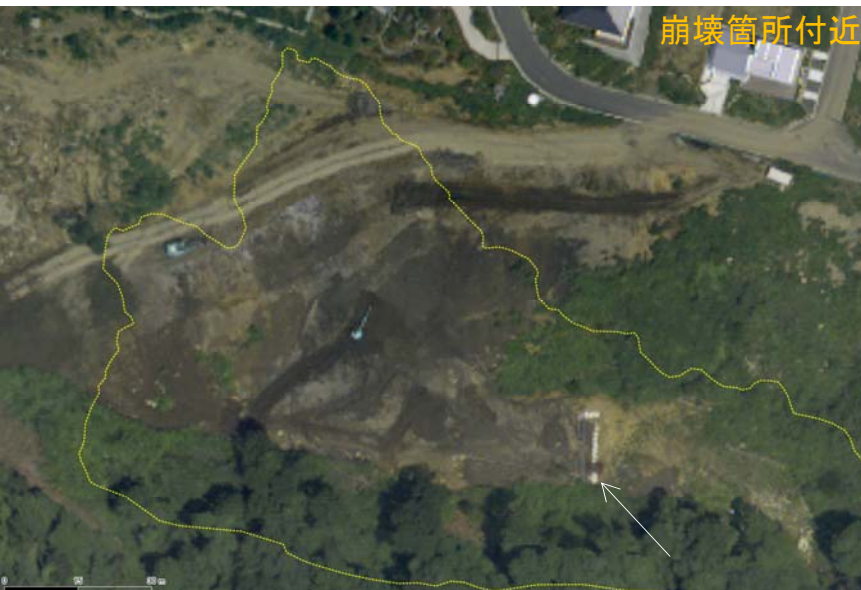
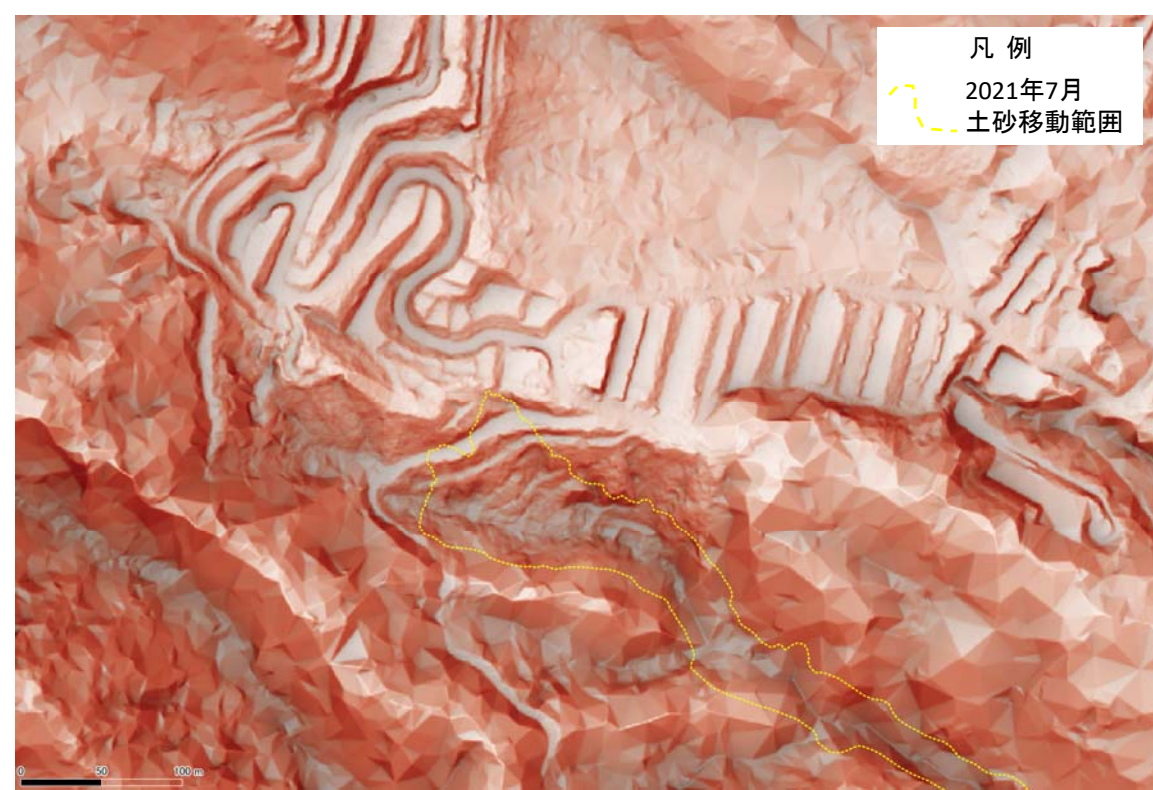
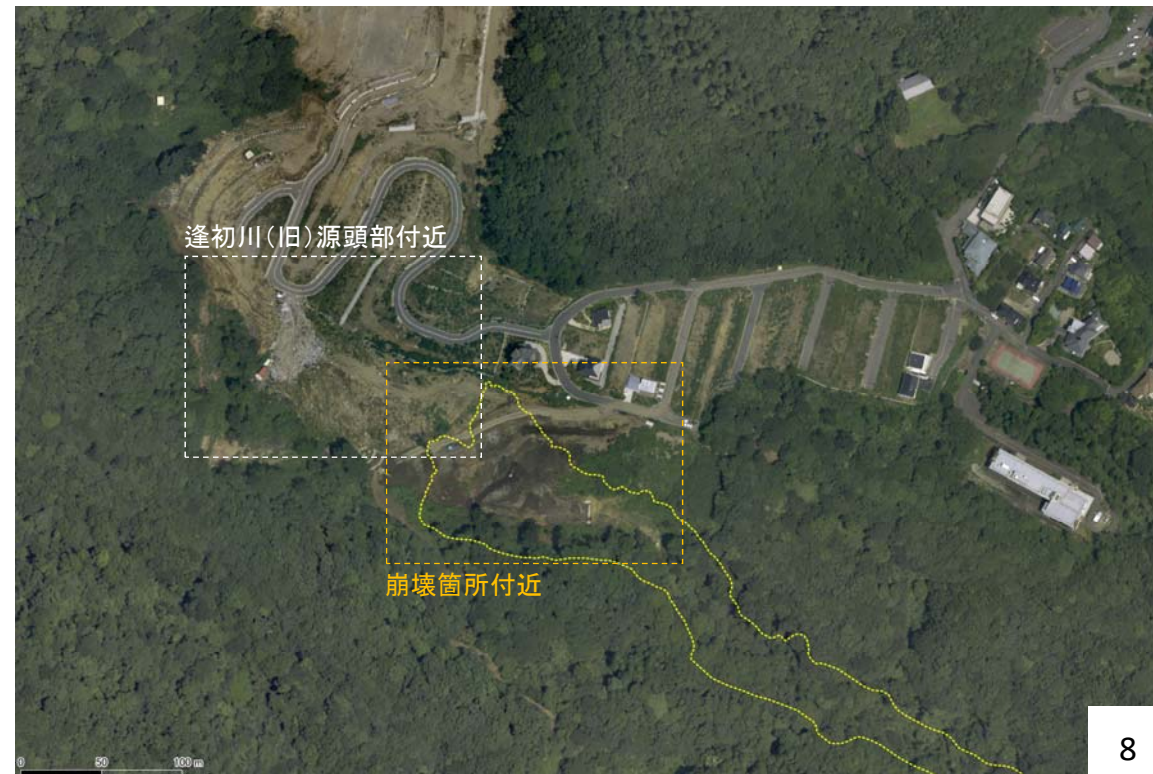
# 2009年6月

崩壊箇所北側の造成はほぼ完了。  
逢初川源頭部が埋め立てられる。  
崩壊箇所付近でも盛土作業が始まった。崩壊した盛土の下端に近い位置に何らかの構造物(矢印)が作られている。

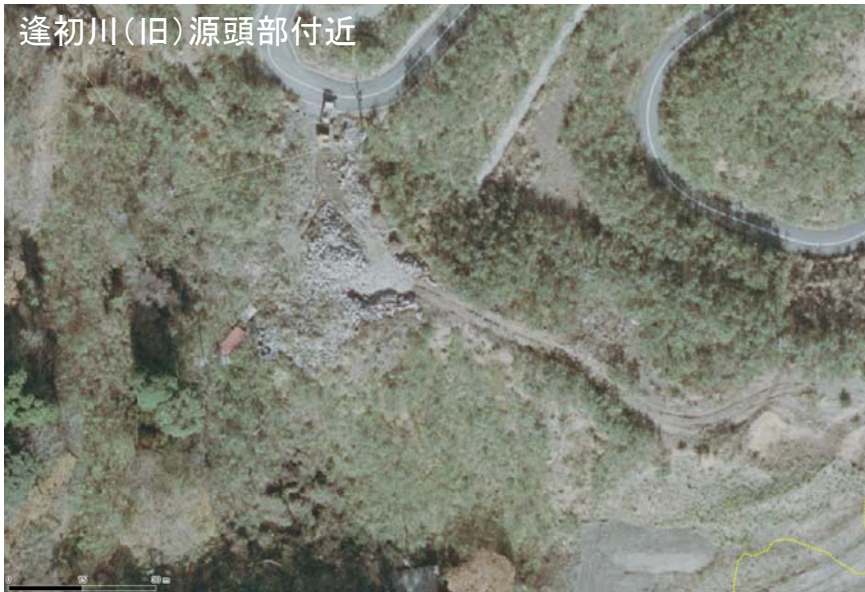
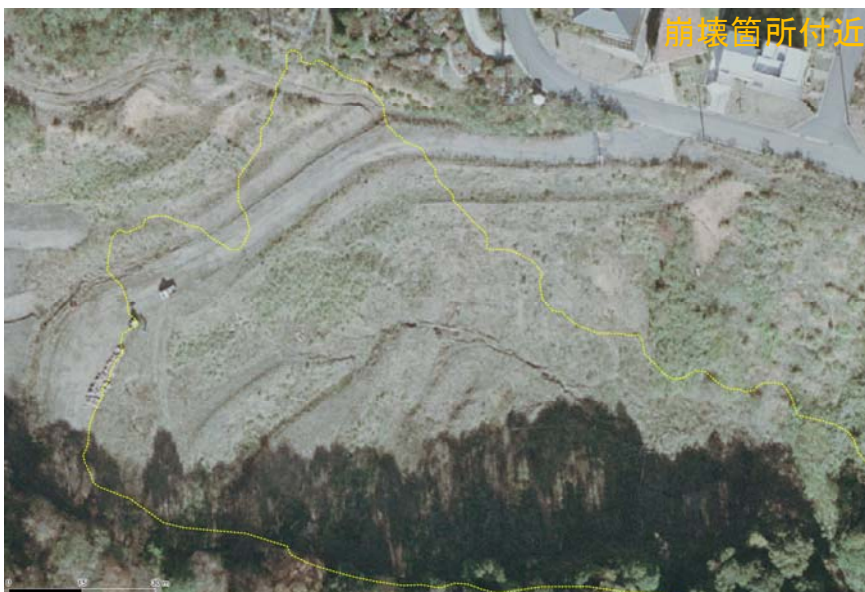
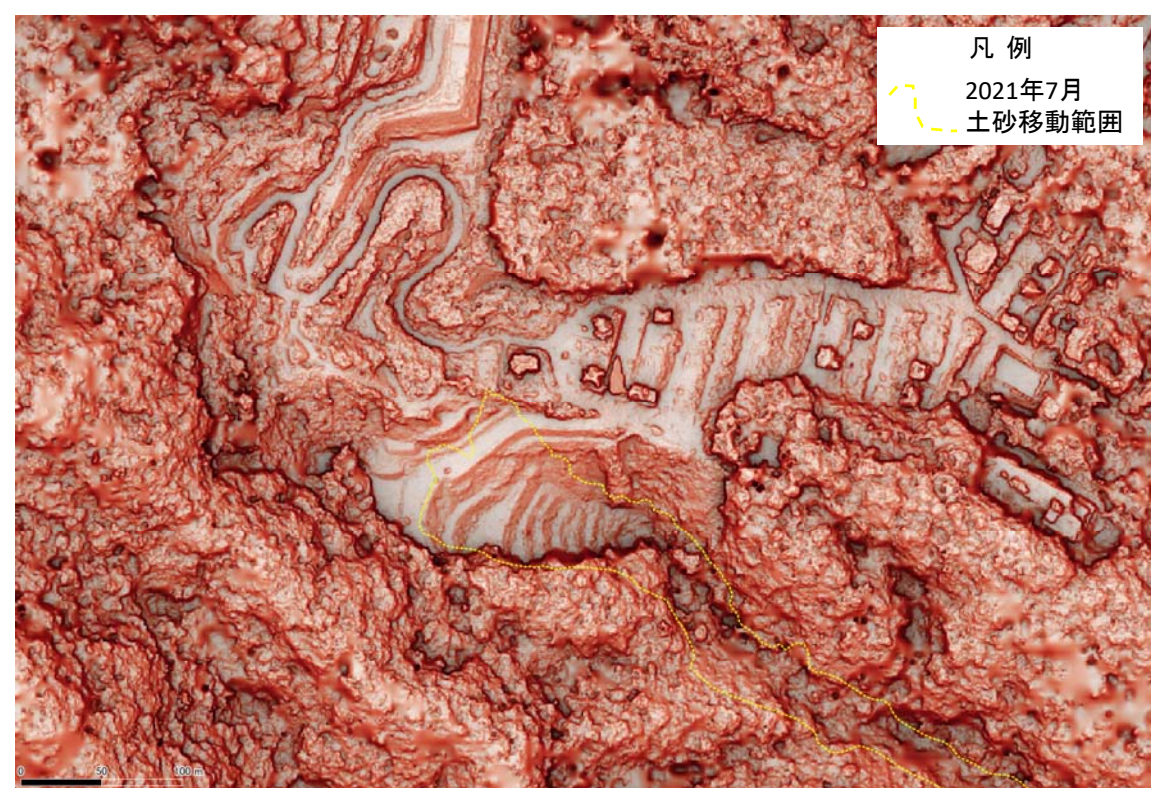
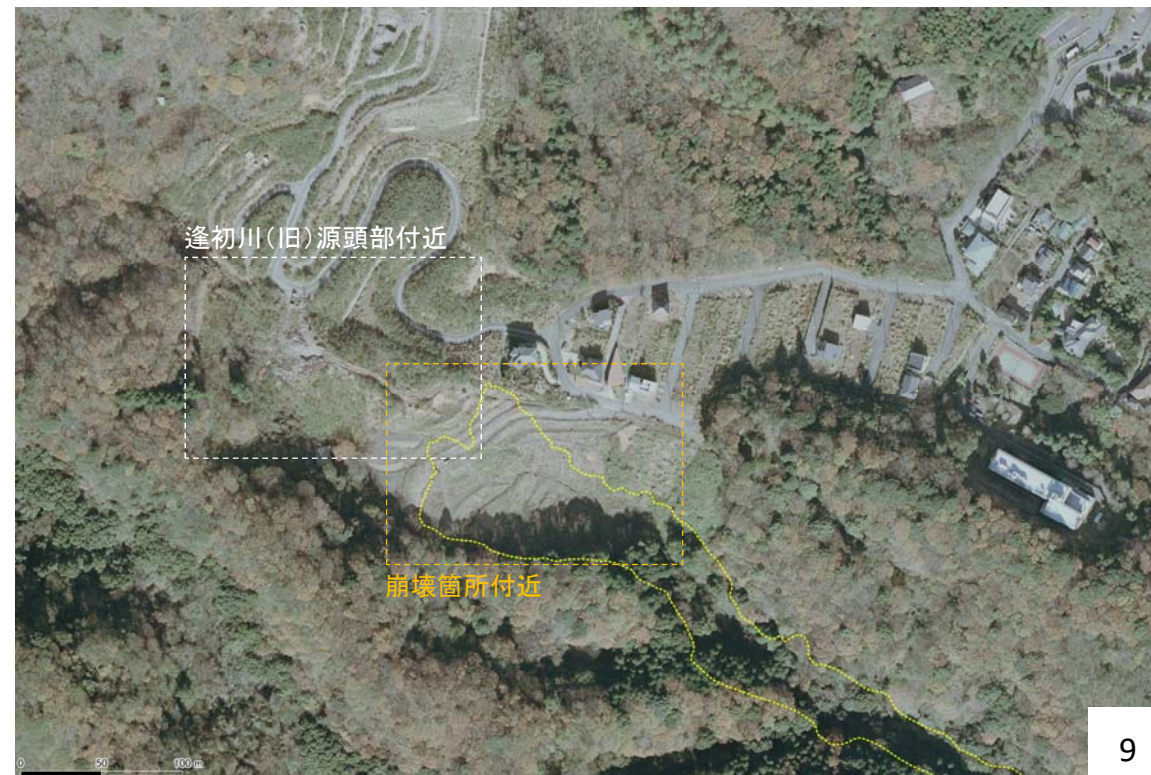
# 2012年12月11日

逢初川源頭部には礫のようなものが積み上げられている。  
崩壊箇所北側の造成地は変化なし。  
崩壊箇所付近の盛土がほぼ完了。

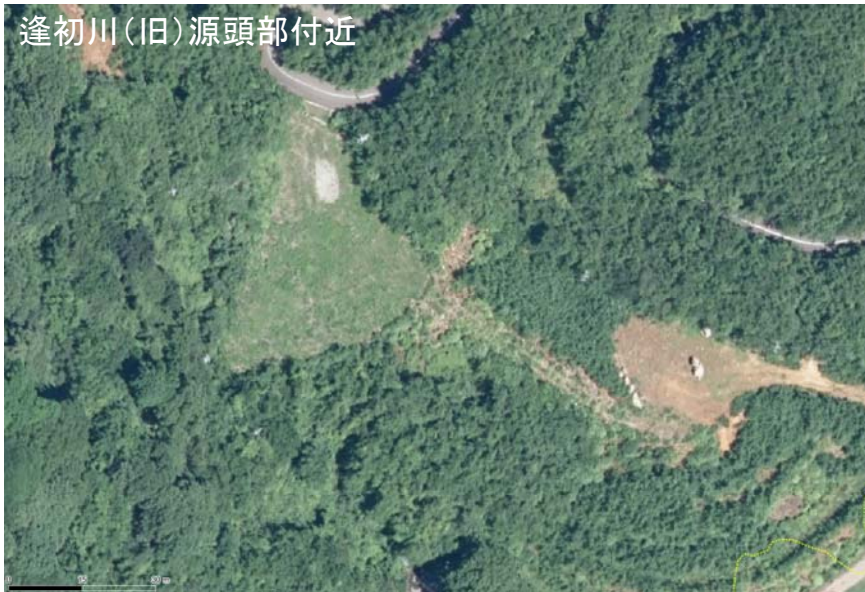
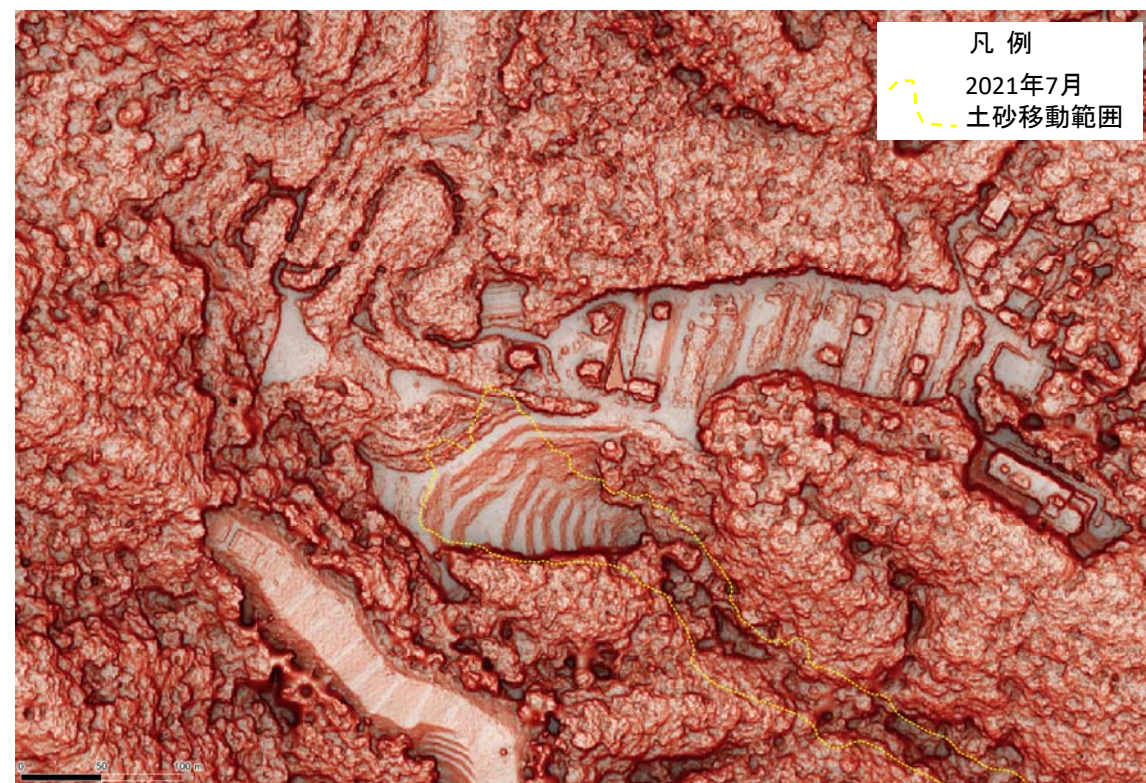
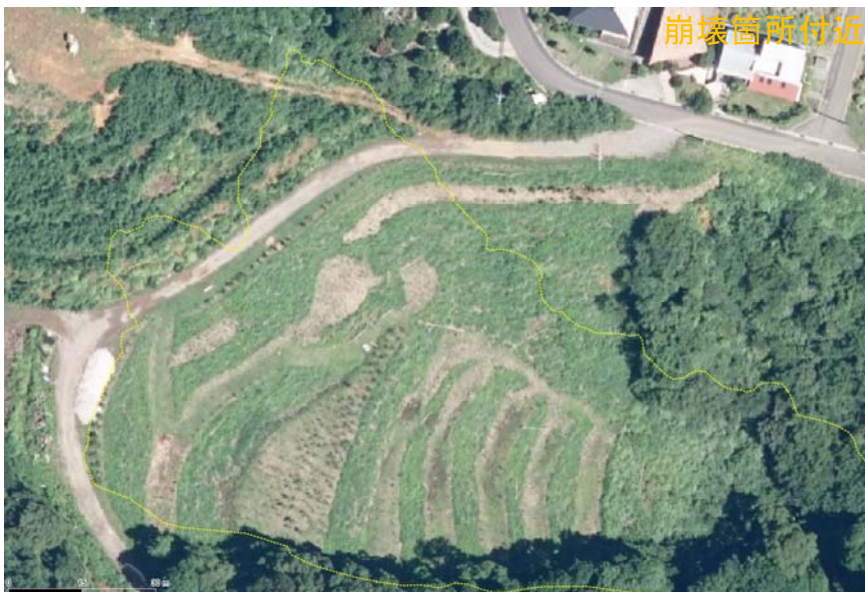
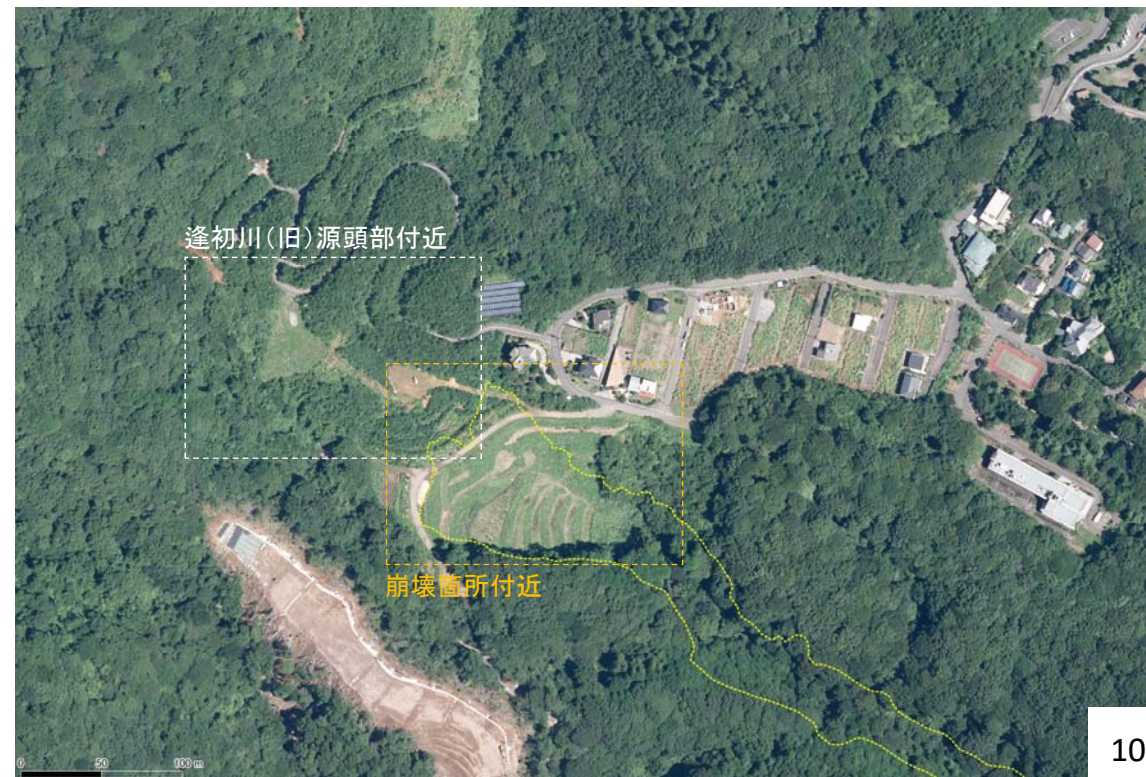
# 2017年8月9日

崩壊箇所の林道上部に小規模な盛土が行われた。  
崩壊箇所の南側の尾根にソーラー発電所の敷地が造成された。

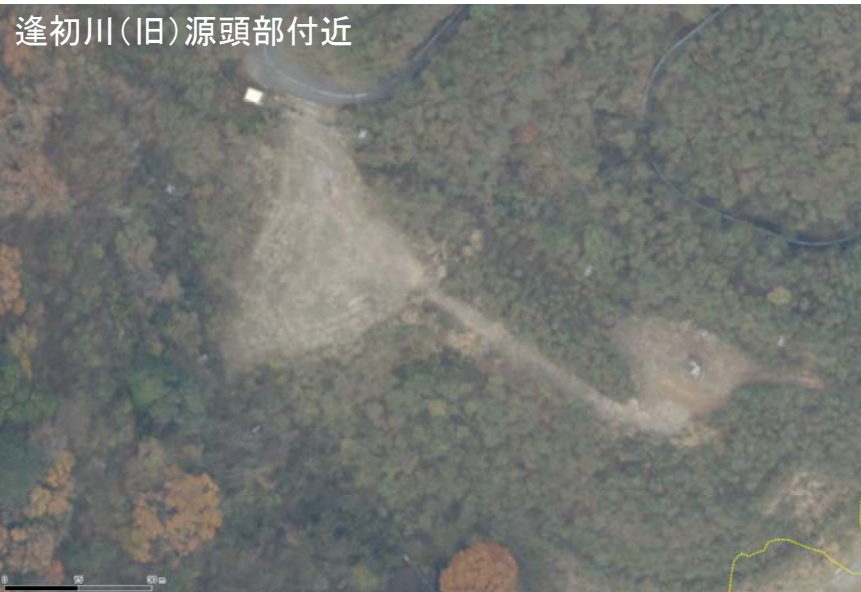
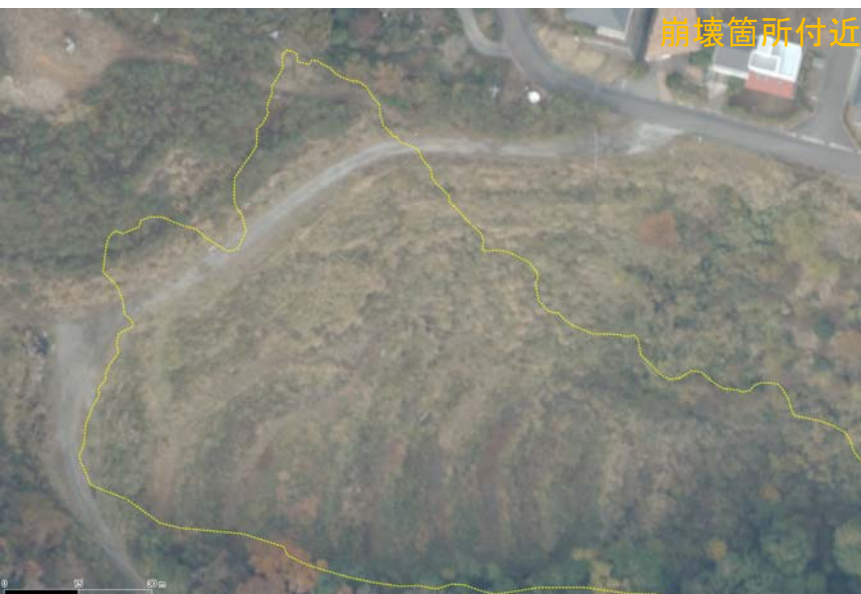
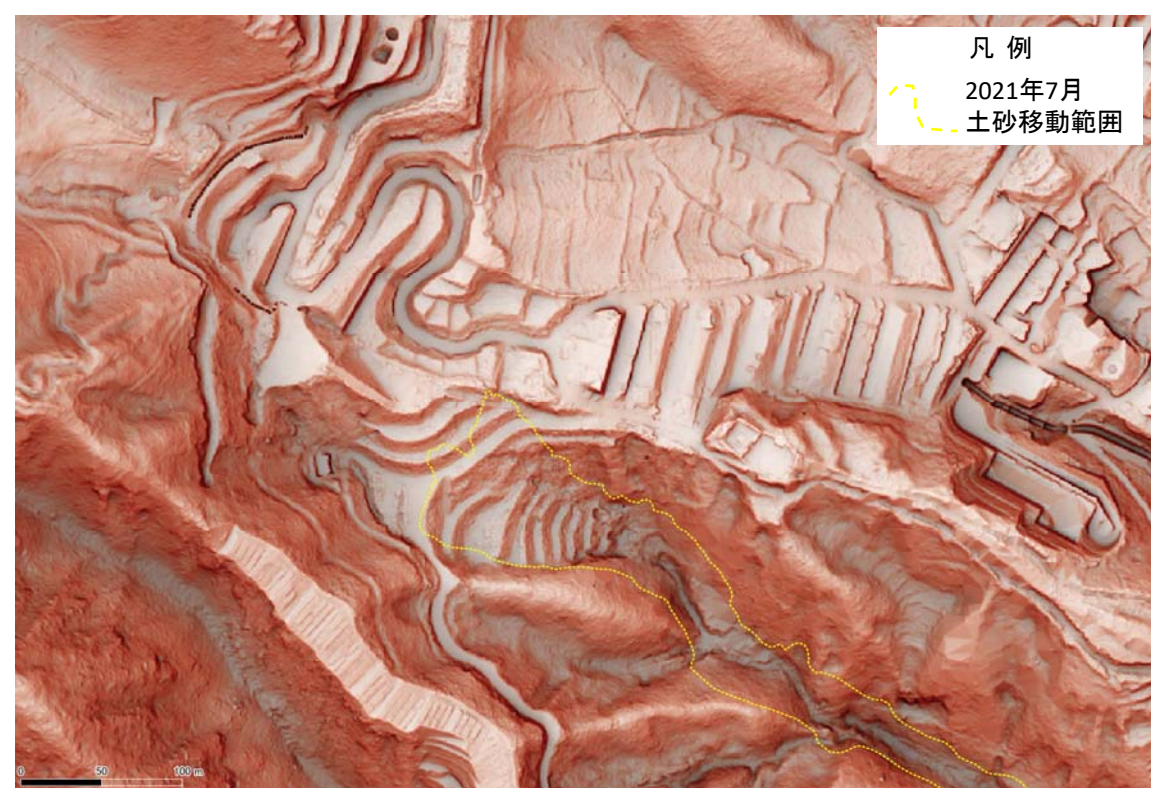
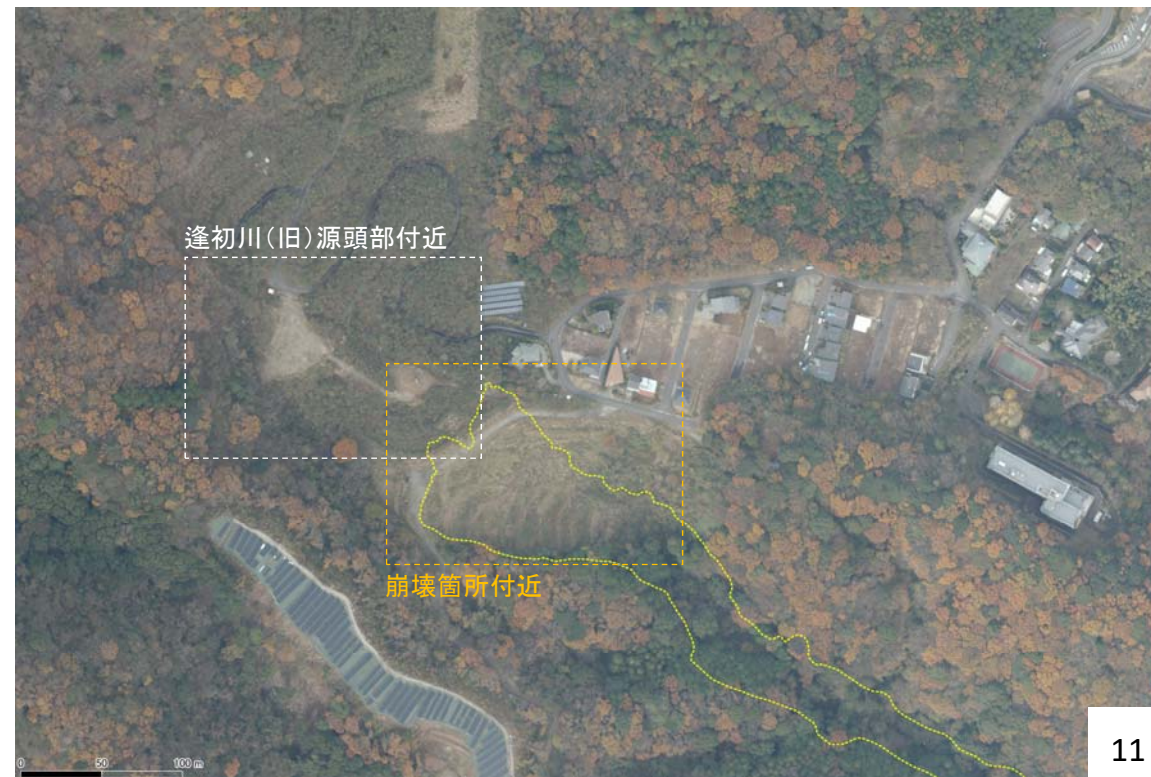
# 2019年

大きな地形改変は行われていない。  
崩壊箇所の盛土下部の小段に小崩壊が認められる。

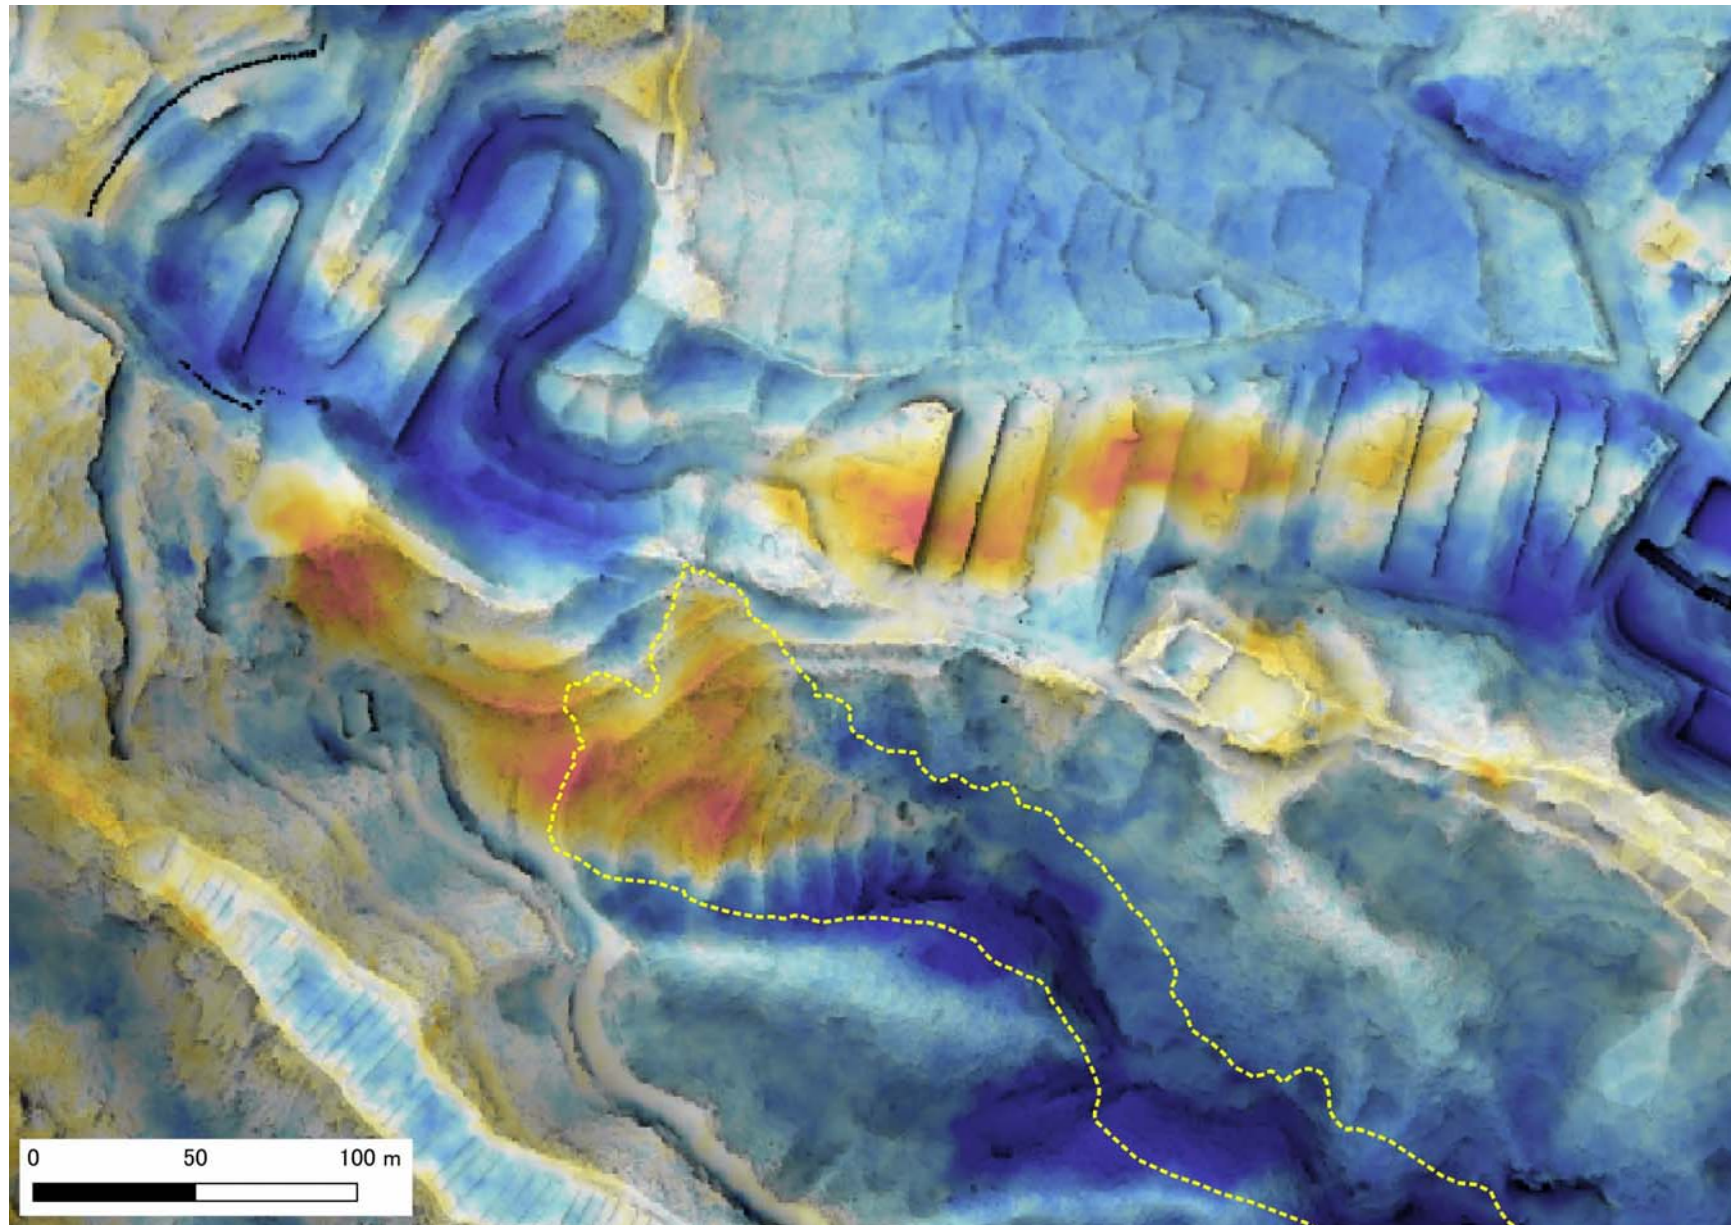
# 1967年から2019年にかけての地形改変

1967年の地形データは植生を含むDSMであるため、植生の高さも含めた差分結果である。
