## 2.盛土履歴

※精査中であり、今後の調査によって修正する可能性があります。

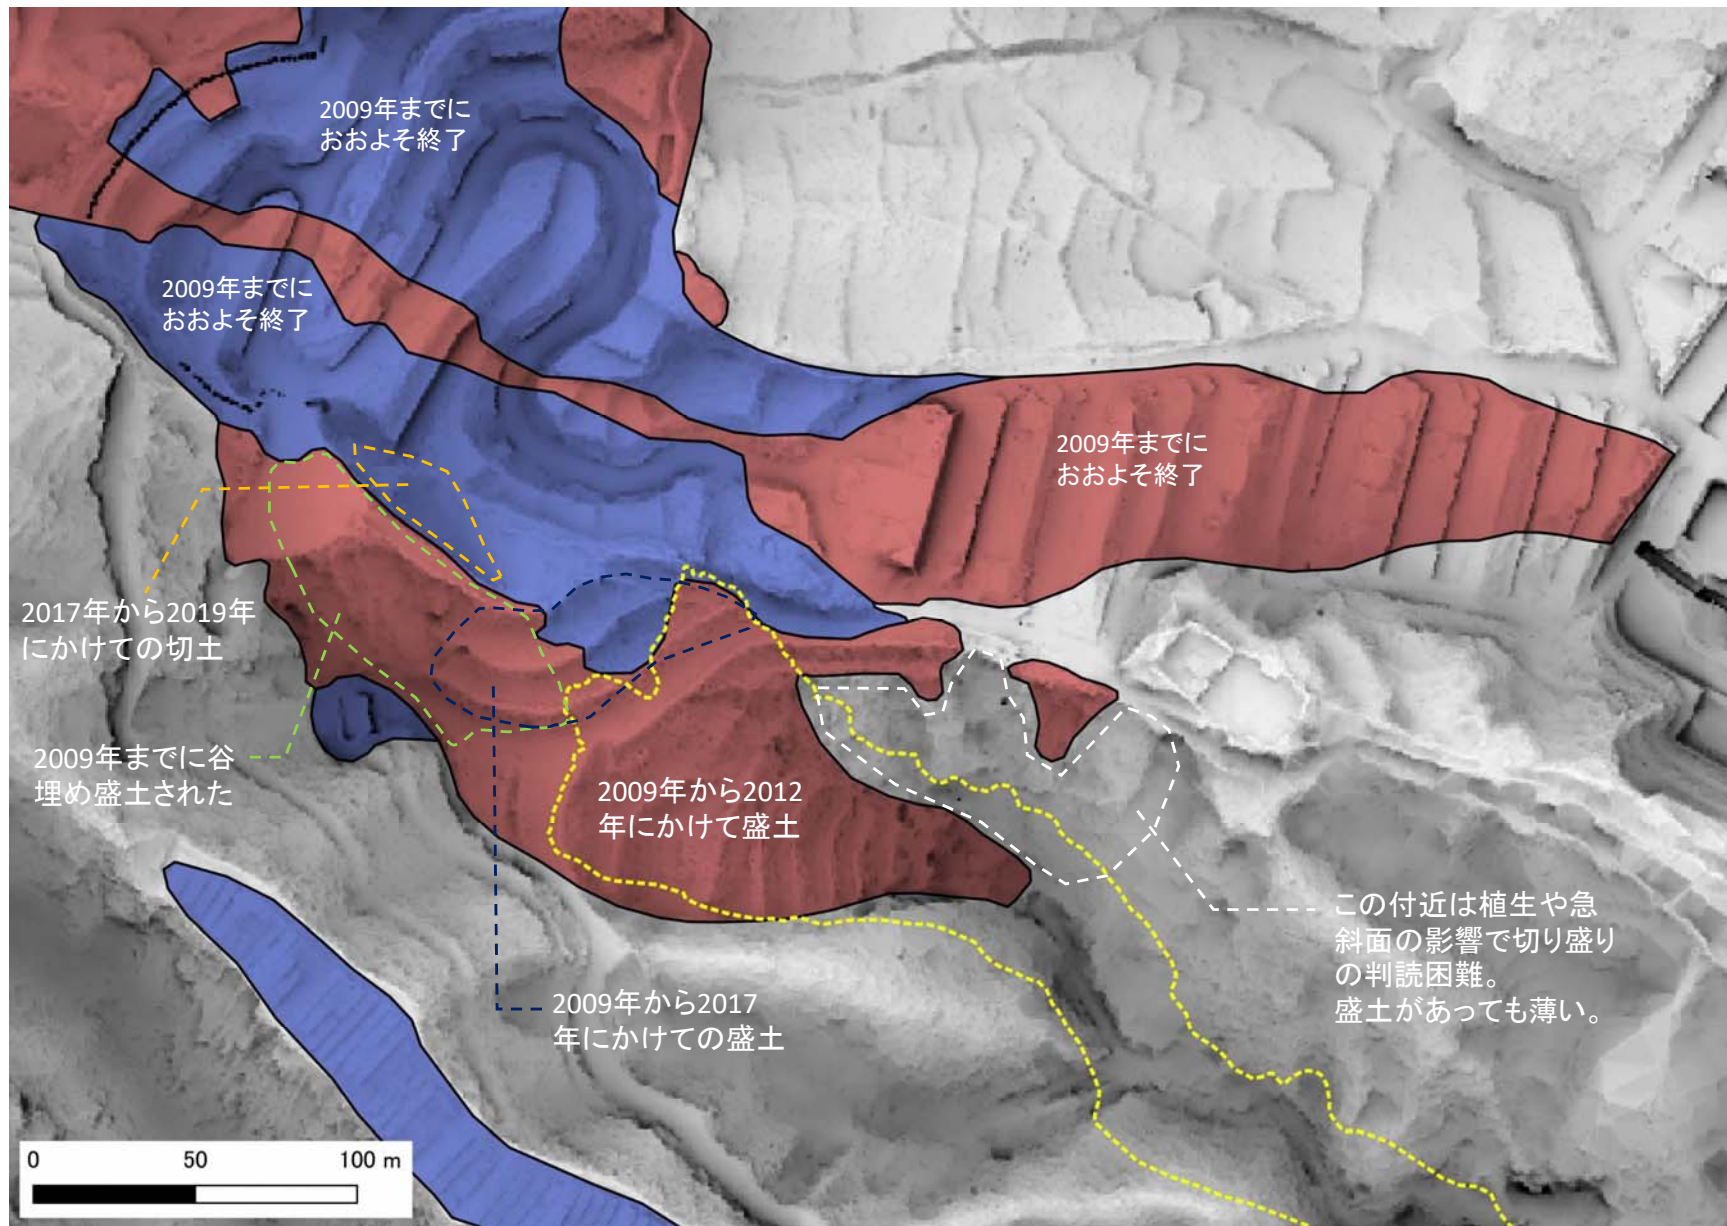
# 崩壊地周辺の切り盛り分布

標高差分結果をもとに、植生などの影響を考慮して作図。今後の地形・地質調査によって修正される可能性がある。
