3.湧水点把握のための熱映像観測

崩壊地内に生じる湧水の分布を明らかにし、盛土の崩壊メカニズムに資する。

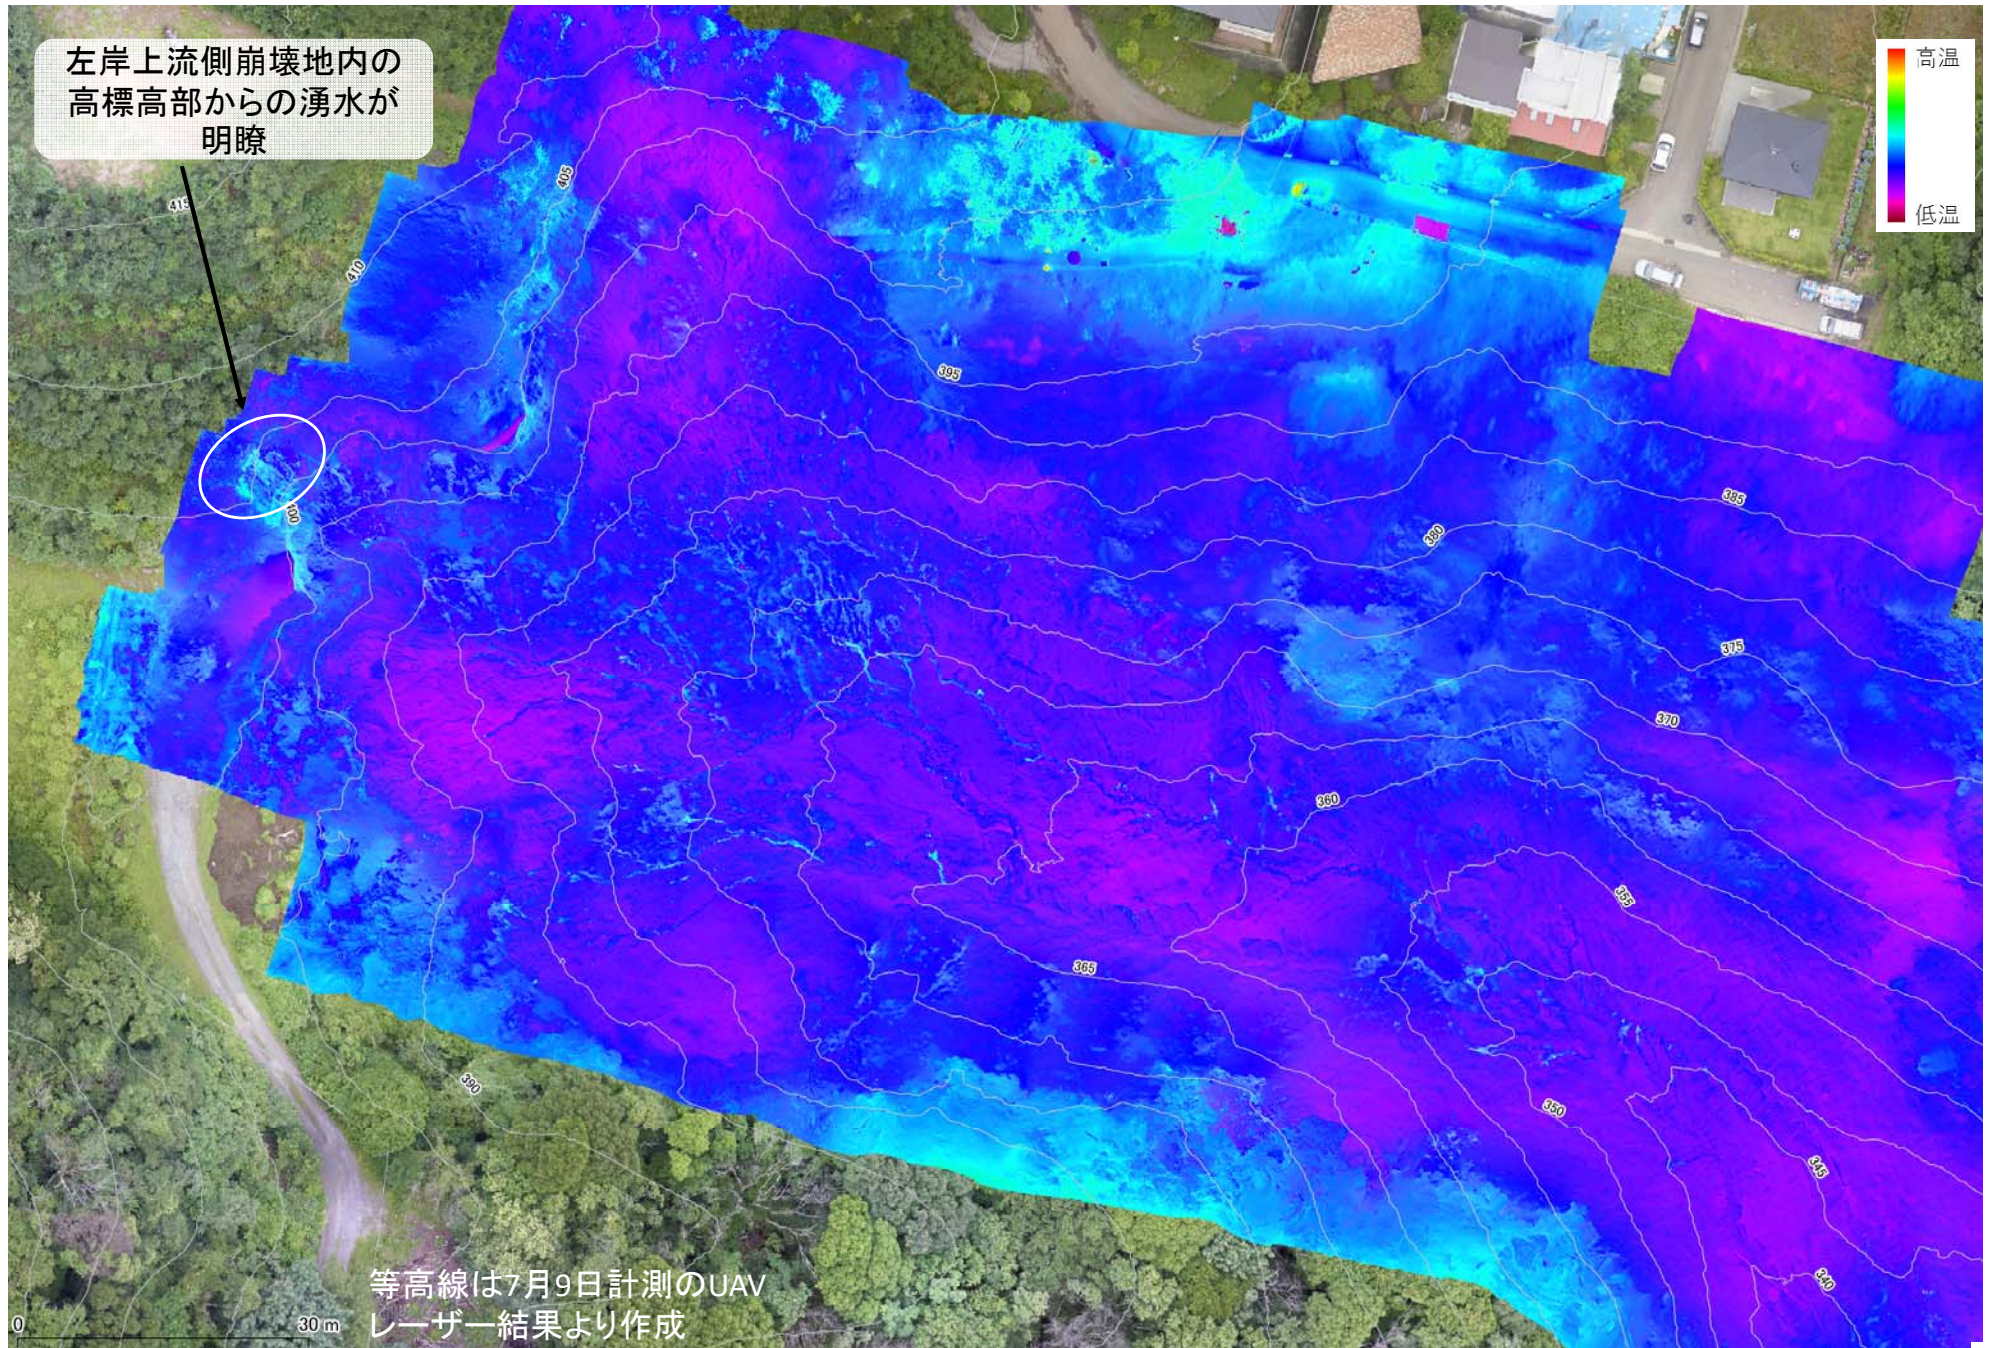
2021年10月2日(早朝)

降雨(75mm)から1日後で全体的に湿潤。この日にしか見られない湧水点も認められる。
