巻末資料-4 過去の大規模地震における落橋事例とその分析

過去の大規模地震における落橋事例とその分析

独立行政法人土木研究所
構造物メンテナンス研究センター
橋梁構造研究グループ

図-1 桁落下シナリオに基づく被災例

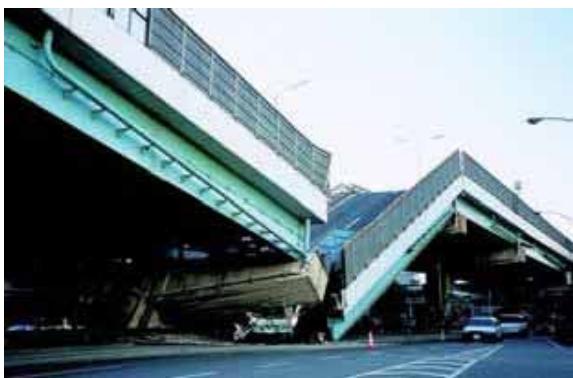
シナリオA：下部構造が倒壊

(a) シナリオA：下部構造が倒壊した例¹⁴⁾

道路橋示方書に示される落橋防止システムは、主として桁かかり長と落橋防止構造から構成される。本システムは、基本的には支承が破壊した場合に生じる上下部構造間もしくは上部構造間の大きな相対変位に対応するために設置されており、こうした特性から考えると、下部構造が倒壊する場合（シナリオA）による桁の落下を防ぐことは困難と考えられる。こうした被災形態を防ぐためには、当然のことながら下部構造の耐震性能を向上することが重要である。また、橋台や橋脚が設置される周辺地盤の崩壊による落橋に対しても、落橋防止システム等の現状の技術で構造的に対応することは困難であり、路線計画段階における十分な検討が必要である。

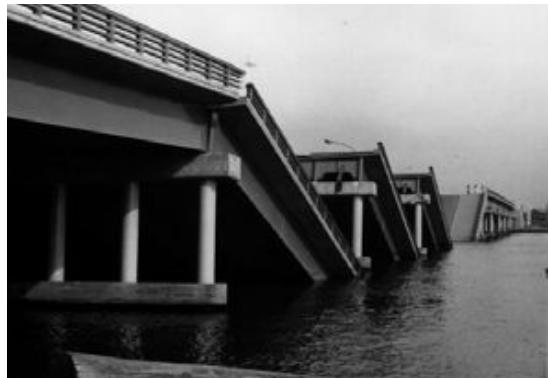
シナリオB：下部構造が大変位

(b) シナリオB：下部構造が大変位した例¹⁹⁾

下部構造もしくは上部構造に大きな変位が生じて、上下部構造間もしくは上部構造間の相対変位が大きくなる場合（シナリオB～D）には、十分な桁かかり長を確保することや落橋防止構造により隣接する上部構造間もしくは上下部構造間を連結することにより、桁の落下を防止することが可能と考えられる。落橋防止システムはこうした被害を防ぐことを想定しており、これをもとに合理的に桁かかり長や落橋防止構造の設計耐力、設計遊間量を設定することが重要である。

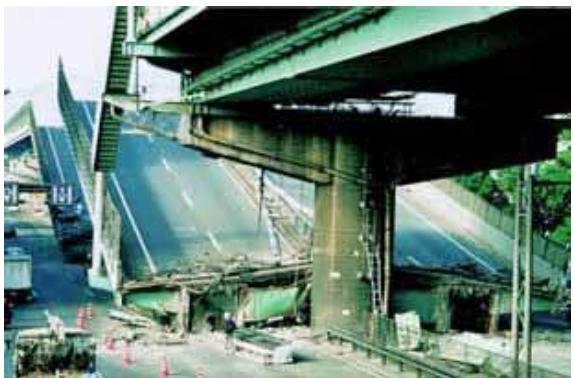
シナリオC：上部構造の橋軸方向への大変位

(c) シナリオC：桁が橋軸方向へ変位した例¹⁴⁾

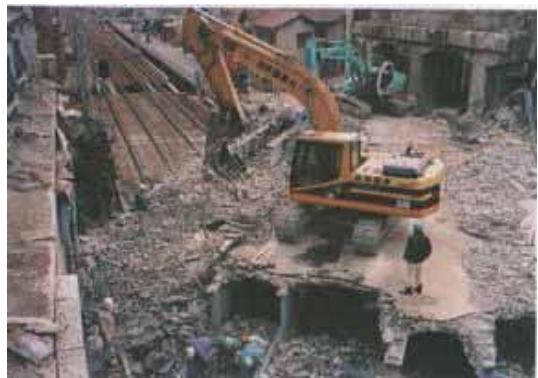
シナリオD：上部構造の橋軸直角方向への大変位

(d) シナリオD：桁が直角方向へ変位した例^{12), 13)}
