逢初川源頭部の不安定土砂（落ち残っている盛土）の安定性の評価

静岡県

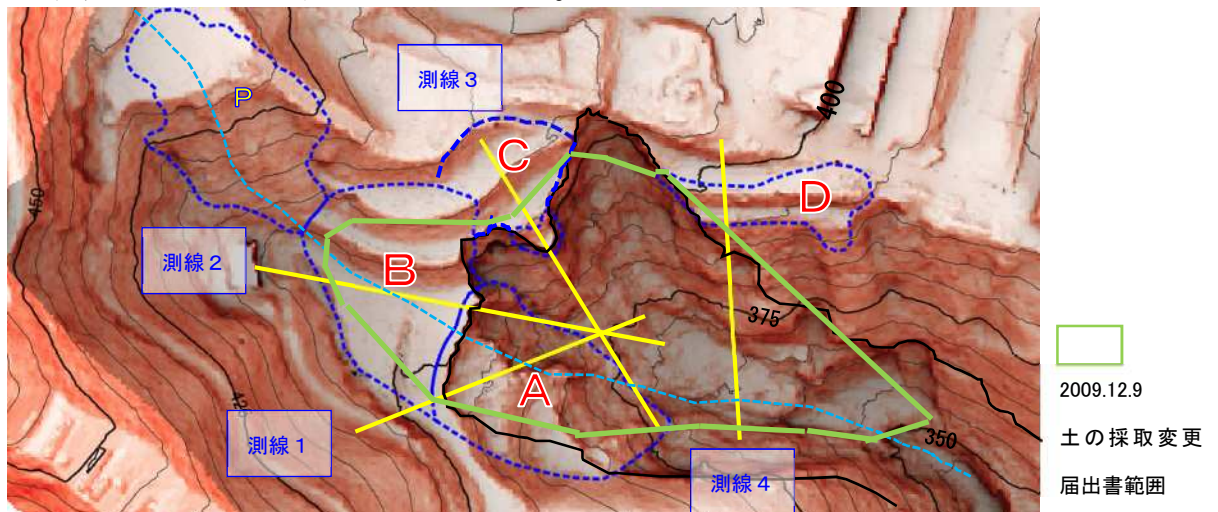
図1 測線位置図

- ・ 評価は、図1に示す4領域（A：源頭部右岸私道下部，B：源頭部右岸私道上部，C：源頭部中央私道付近，D：源頭部左岸私道下部）について行う。
- ・ A、B、Dにおいては2次元の断面（測線）を設定し、2次元の円弧すべり解析により安定性を評価する。
Cについては、元の地山地形を踏まえて安定性を評価する。
- ・ 降雨により表流水、地下水が盛り土に流入し、盛り土内の水の飽和線※の上昇によって盛り土の安定性が低下し、崩落するというメカニズムを想定する。
- ・ このため、盛り土内の水の飽和線が、どの程度となれば安定性に問題が生じるか（円弧すべり解析の安全率が1.2を下回り、崩落の危険性が高くなる状態）を検討する。
- ・ なお、測線断面図に示したすべり面は安定計算上のすべり面を示すものであるため、実際のすべり面を特定するものではない。このため、別途、計算上のすべり面とは異なるすべり面も安定性を検討し、対策工法を決定する必要がある。
