## 主要地方道 掛川浜岡線に 冠水センサー付きポラードを設置しました。

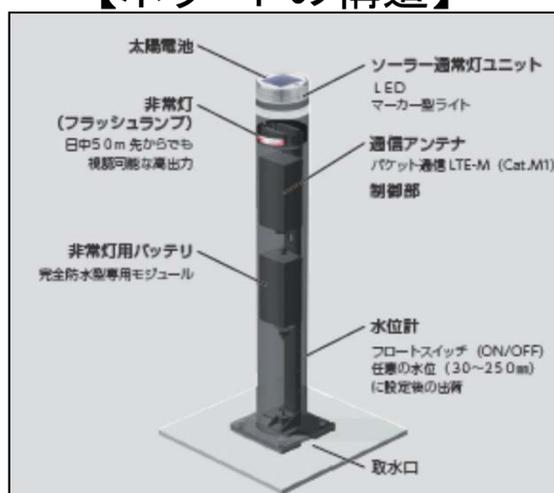
### 【ポラードの構造】

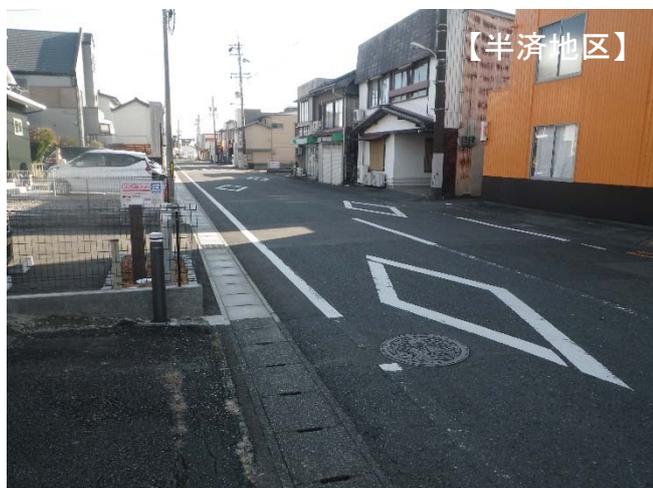
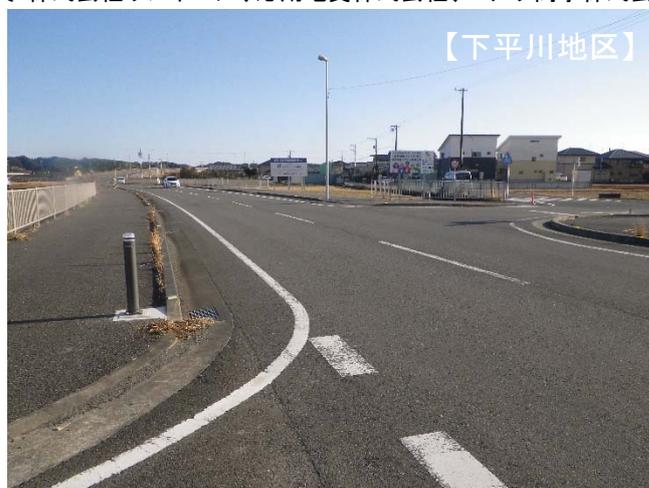
### 【設置箇所の写真】

このため、道路冠水をいち早く地域住民や行政に情報伝達できる仕組みとして、冠水センサー付きポラードを菊川市半済地区と平川地区の2箇所を設置し、通行止措置の初動対応の迅速化を図りました。
