# 道路災害復旧だより

# 災害復旧工事(斜面对策)の概要

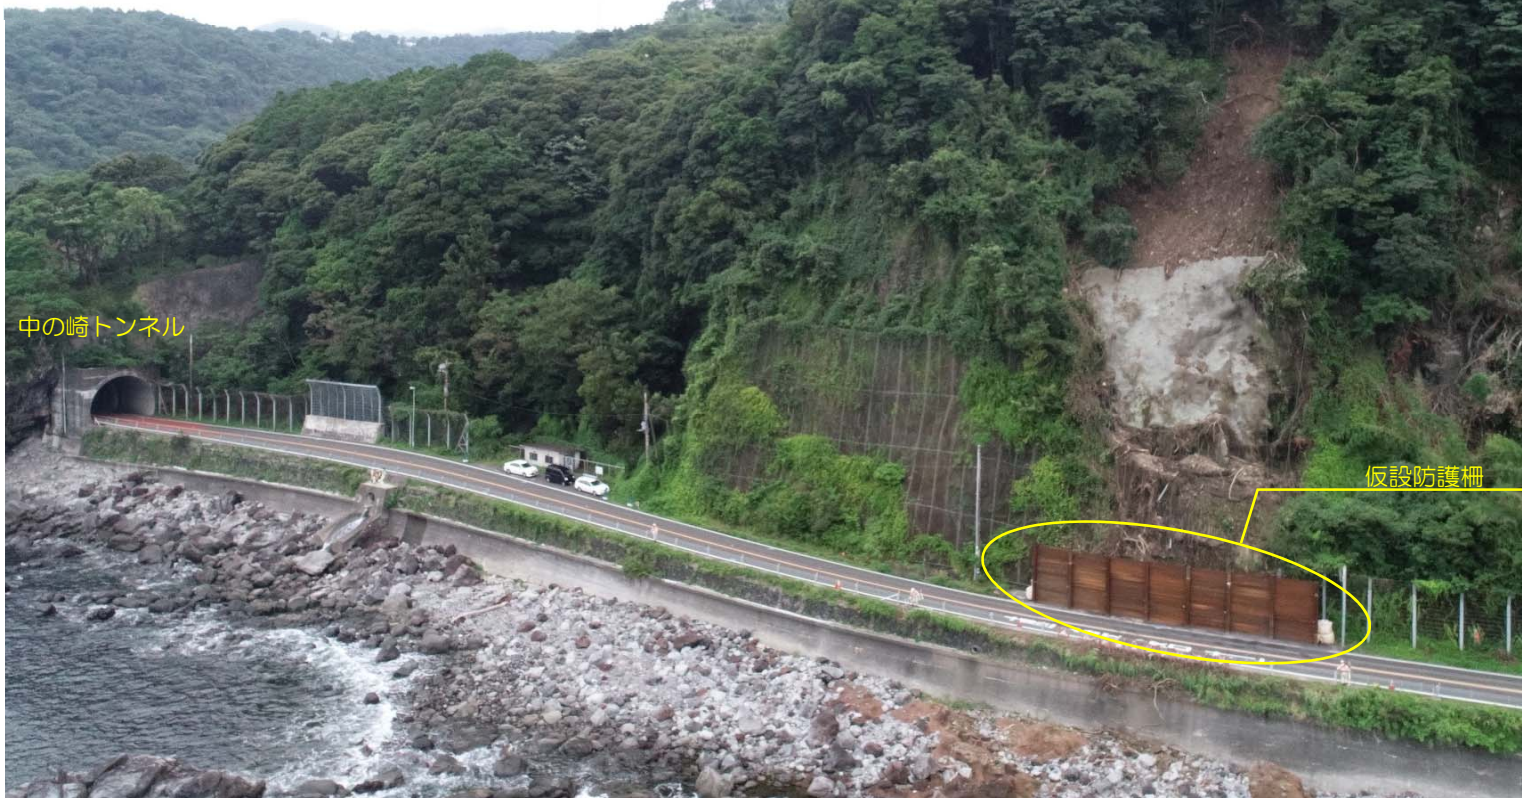
中の崎トンネル

仮設防護柵

令和2年7月4日未明、梅雨前線に伴う豪雨により、国道135号・赤沢地区で道路脇斜面が崩落しました。

幸いけが人等は出ませんでした。崩土により国道が遮断されてしまいました。このため、崩土除去とともに仮設防護柵を設置し、一定の安全が確保して7月6日には通行止めを解除しました。

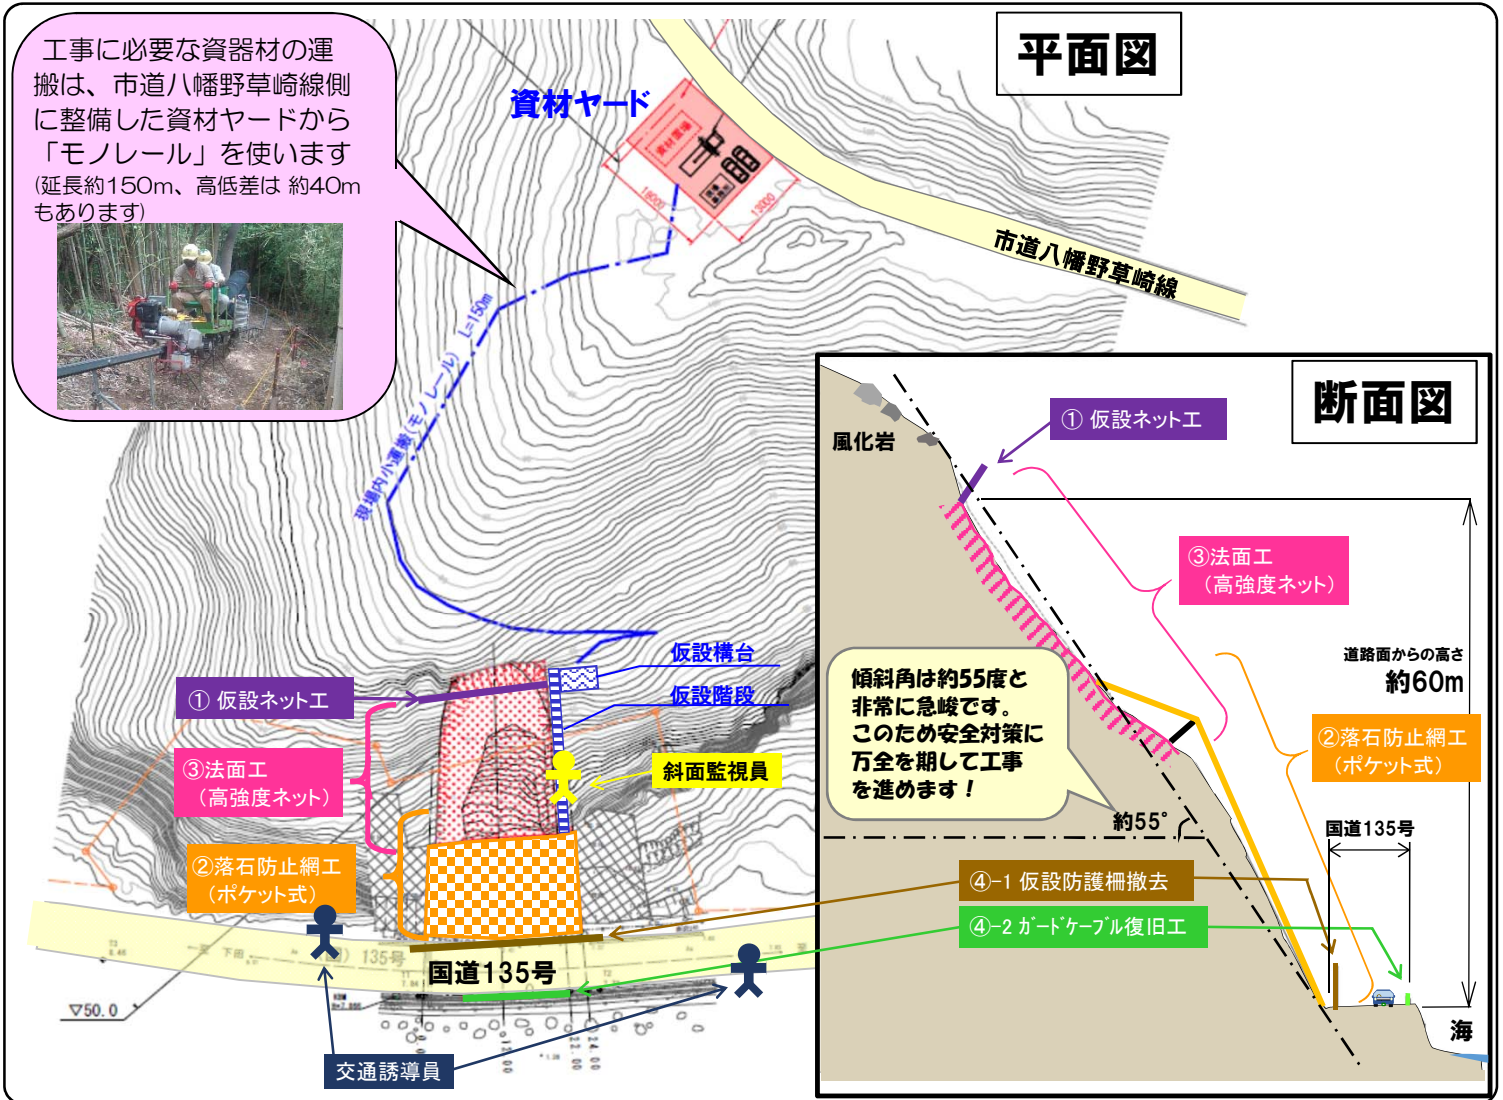
令和3年5月までに、準備工(立木の伐採、資材ヤードの整備、モノレールの設置等)が完了したことから、**6月から本格的な復旧工事を開始**します。施工手順は、下記の図面とスケジュール表のとおりです。

国道は幅約6mと狭く、また斜面角度約55度の急峻な地形での施工となるなど厳しい現場条件ですが、**交通誘導員や斜面監視員を配置**するなど万全の安全対策を取りながら、一日でも早い工事完成を目指します。

工事スケジュール	令和3年							備考
	5月	6月	7月	8月	9月	10月	11月	
① 仮設ネット工	■							5/28設置完了
② ポケット式落石防止網		■	■					
③ 法面工(高強度ネット)			■	■	■	■		
④-1 仮設防護柵撤去						■		
④-2 ガードケーブル復旧工						■		
後片付け							■	
< 交通規制の予定 >		↔	↔	↔	↔	↔	↔	赤: 終日(8:30~17:00) 黄: 作業時のみ
