## 新たなステージに入った水災害に対する取組

～令和4年台風第15号と令和5年台風第2号の教訓を踏まえて～

令和6年2月

静岡県交通基盤部河川砂防局

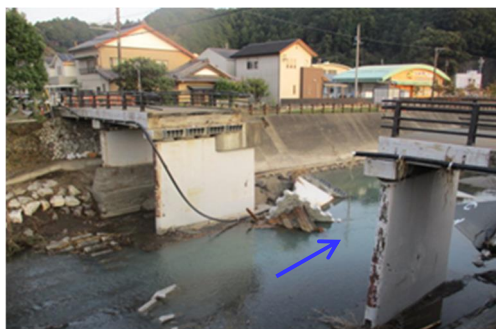
橋梁（嘯月橋）の落橋  
(浜松市天竜区二俣町)

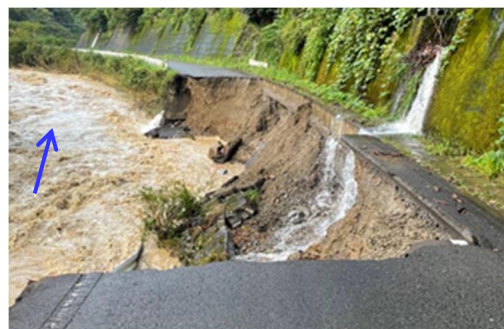
県道蔵田島田線の道路決壊  
(島田市伊久美)

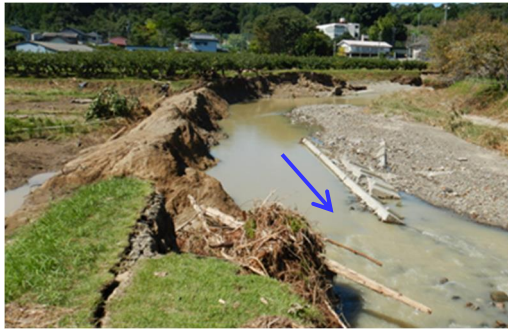
二級河川敷地川の破堤  
(磐田市敷地)

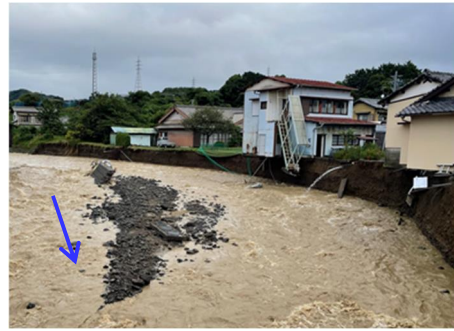
二級河川庵原川の護岸決壊  
(静岡市清水区庵原町)

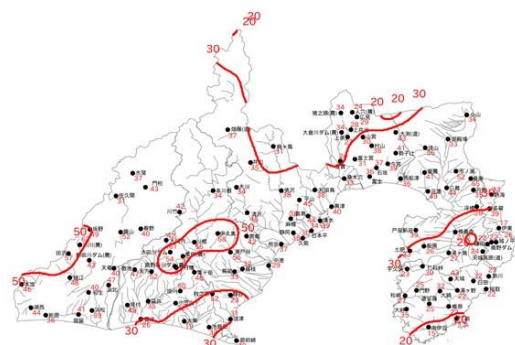
時間最大雨量の分布 (mm/h)

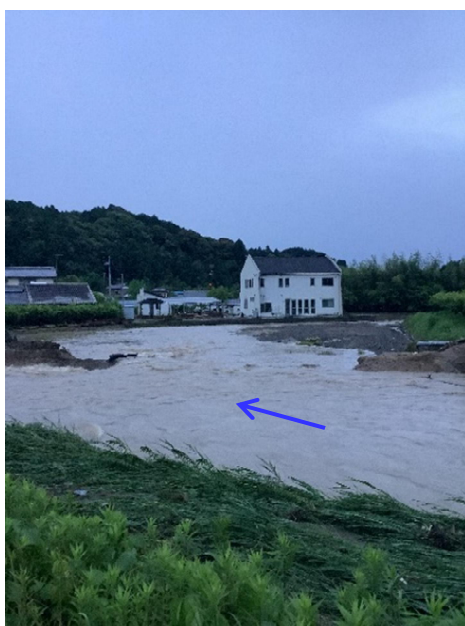
県中西部を中心に、河川施設の被災が多数発生した。令和4年台風第15号により被災した箇所の増破も多数確認されており、敷地川では令和4年台風第15号で破堤した箇所に設置した仮設堤防が再度決壊し、周辺に大きな被害をもたらした。また、浜松市天竜区長沢では大規模な地すべりが発生したほか、崩土や護岸崩壊により道路が寸断された。

二級河川敷地川の破堤  
(磐田市敷地)

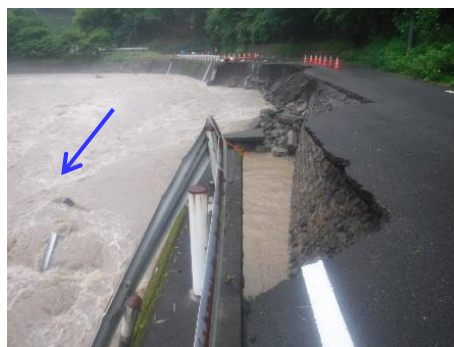
県道相俣岡部線の道路決壊  
(藤枝市岡部町岡部)

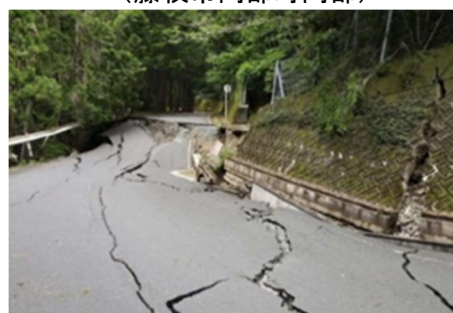
長沢地すべり  
(浜松市天竜区長沢)

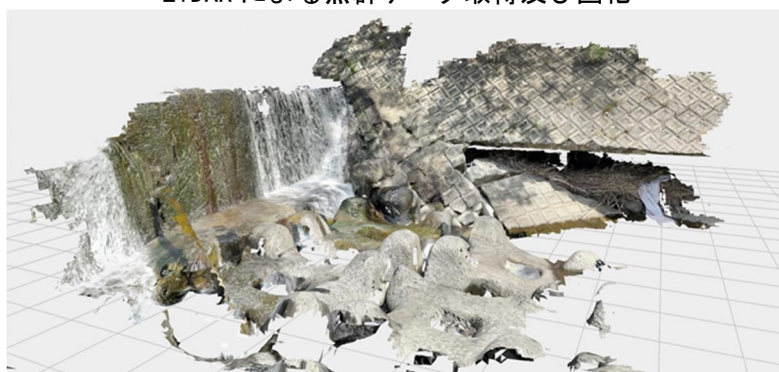
LiDARによる点群データ取得及び図化

3Dスキャンデータ（沼津土木事務所撮影）

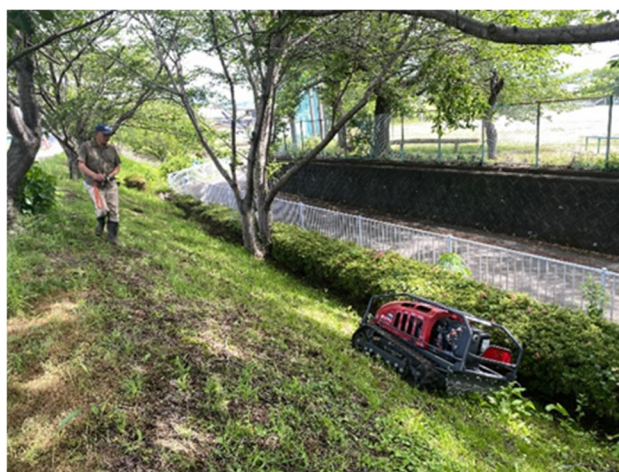
リモコン式草刈機による堤防除草状況

- ・試験運用の課題等を踏まえ、令和6年度からリバーフレンド団体へのリモコン式草刈機の貸出しの本格運用を行う。
- ・令和6年度～令和8年度にかけてモデル地区における検討・試行を行い、そこでの課題等を踏まえた仕組みづくりを進め、令和9年度から県内他地区に展開する。
